中国風險消息<中国関連リスク情報><2015 No.3>

天津市浜海新区での大規模爆発事故について（詳報）

[本件事故については8月19日付で第一報をご案内したが、その後、弊社にて実際に事故現場付近を訪ね、各種調査やヒアリングを行った。本レポートはその結果をとりまとめ続報としてご案内するものである。]

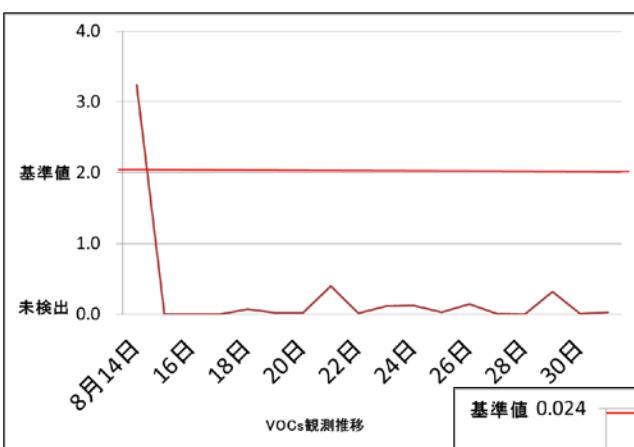
【図2】VOCSの観測推移

事故発生後、爆発地点周辺の複数箇所において、大気、水質、土壌のモニタリングが当局により開始された（モニタリングポイントを大気については図4、水質については図5に示した）。最新の大気・水質・土壌に関する観測データは表1に示したとおりである。なお、大気については観測を開始した8月14日には爆発地点付近で基準値以上の数値が観測されていたが、その後、基準値以上の数値は当局のモニタリングポイントでは観測されていない（図2、図3）¹。一方、水質に関しては8月30日時点で複数のモニタリングポイントでシアン化物が観測されており、引き続き留意が必要であろう。また、爆発地点から500m程度の場所に近づくと場所により異臭を感じることがあり、当面は立入り制限が継続されるものと思われる。爆発地点から500m～1,000m範囲内でもマスクを着用している市民は1割以下、1,000m以上の距離になるとマスクを着用している市民はほとんど見受けられないのが実態である。

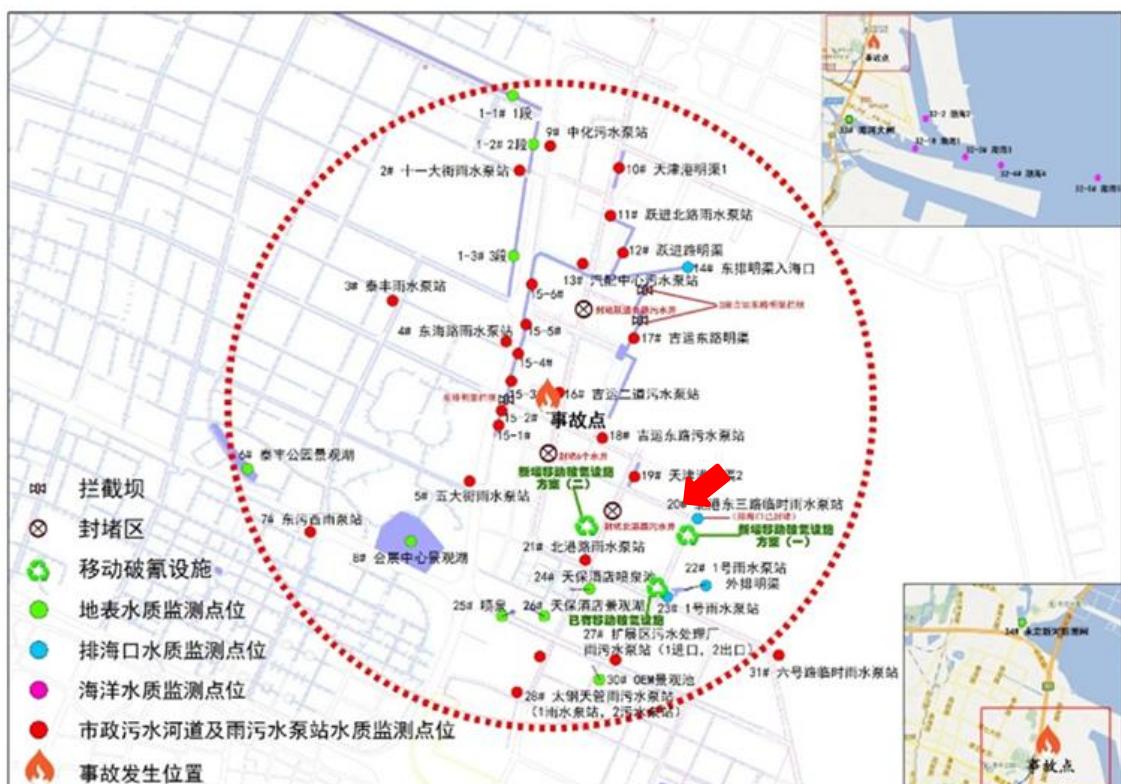
【図5】当局による水質のモニタリングポイント

| 種類 | 状況 |
|---|---|
| 水質 | 浜海新区内の水質観測点のうち、5 箇所でシアン化物の濃度が基準値を超えている。最も超過した観測点は天津港明渠 2 号の 10.6mg/L で、国が定める基準値の約 20 倍であった。(基準値を超えたその他 4 箇所の地点名は明らかにされていない)。【8月30日時点】 |

図5上の●印は水質モニタリングポイント、赤点線は爆発地点から3 km圏を示している。国が定めた基準値の20倍を8月30日に観測した「天津港明渠2号」を赤矢印で示した。

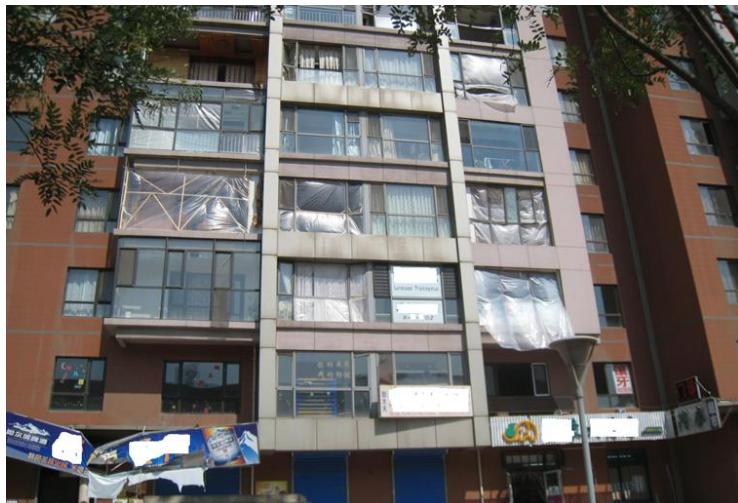
【①（写真左）：ショッピングモール前のマンション】 窓はシート等で仮補修されている（爆発地点から約 1,900m）

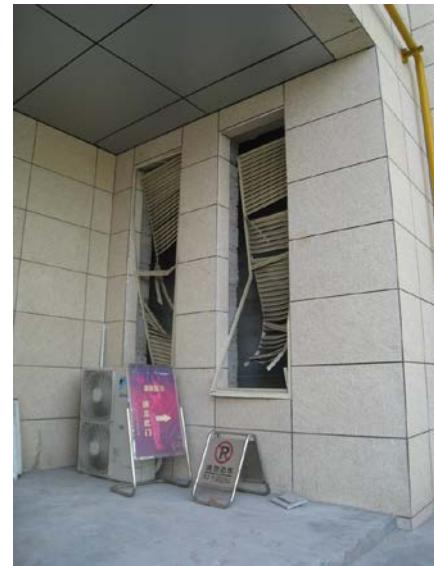
【②（写真右）：ショッピングモールの通風孔】

日本人客も多いショッピングモールであるが、手当てのされていない破損箇所が多数見受けられる。（爆発地点から約 1,900m）。

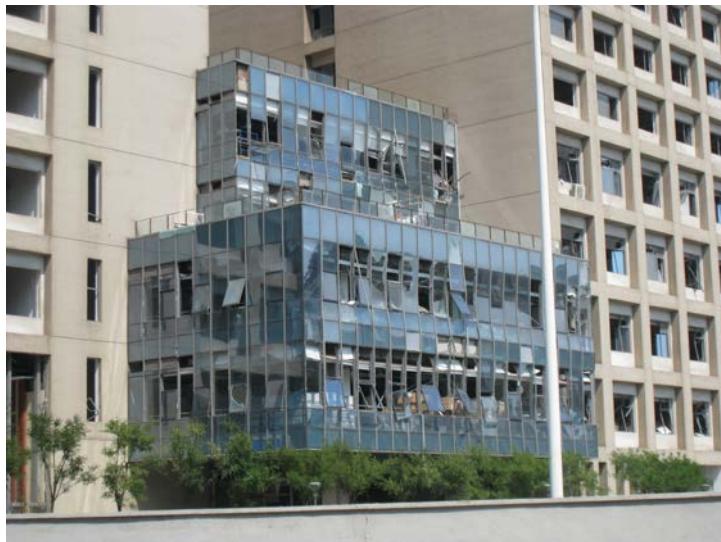
（爆発地点から約 1,100m）

【③（写真左および下）：全側面の窓ガラス・窓枠が破損した建物】 水濡れ防止等の応急処置もされていないように見受けられる。

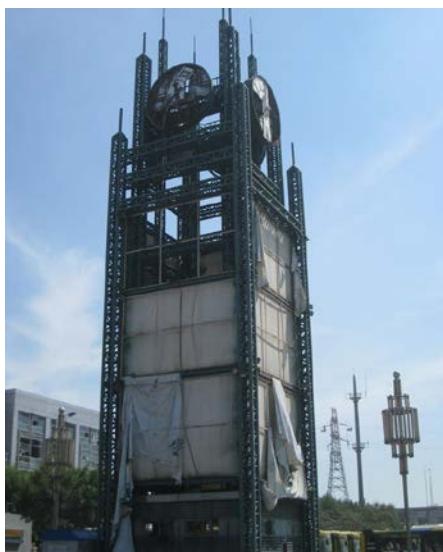
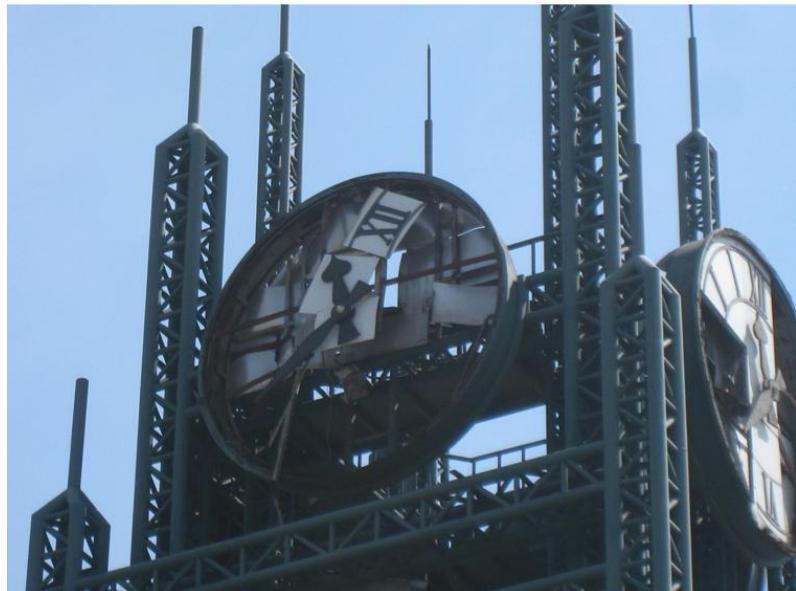
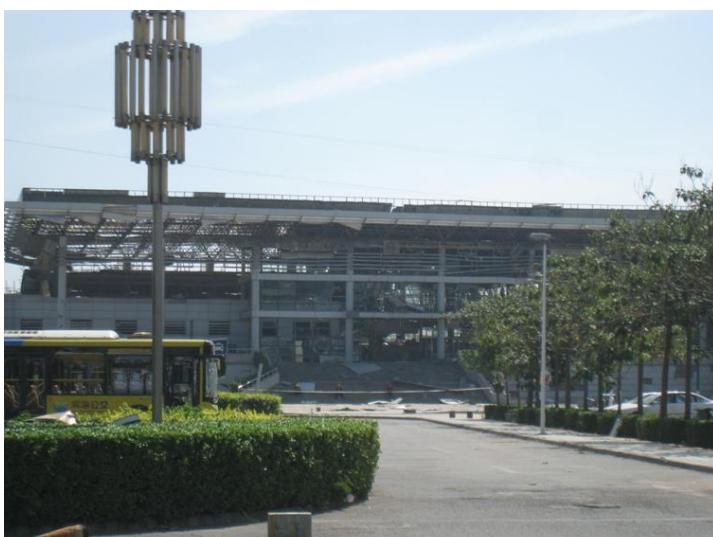
**【④：東海路駅（爆発地点の最寄駅）】**

・駅舎の屋根、側壁等は大破している。駅周囲は立ち入り禁止となっている（写真左）。

・駅前のバスターミナルに停車しているバスの窓ガラスは爆風により全て無くなってしまっている（写真下）。

（爆発地点から約 600m）

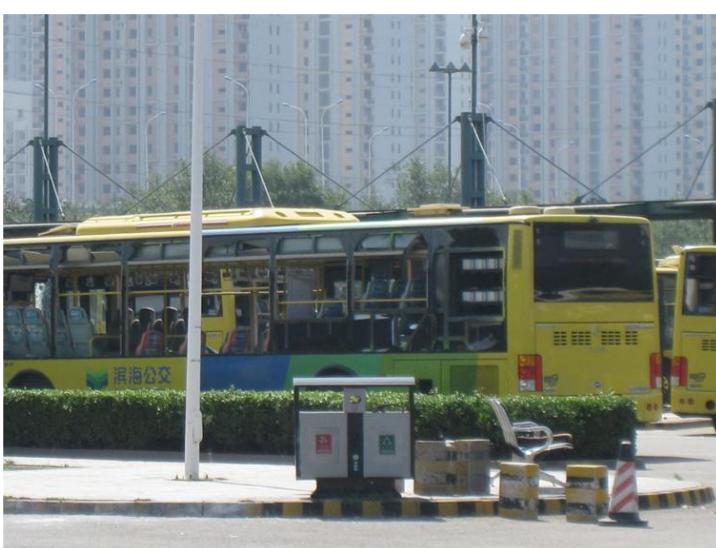
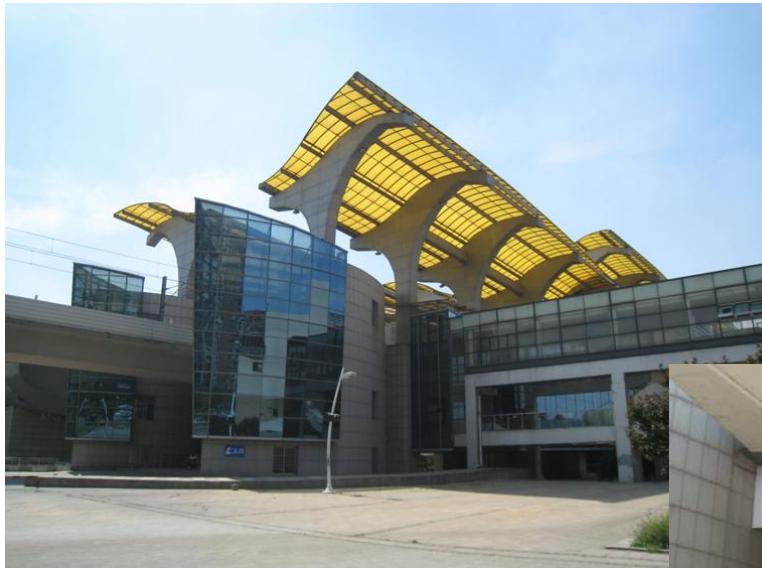
【⑤：会展中心駅】

- ・爆発地点から一定離れていること、および開放形式の建物構造になっていることから、東海路駅ほどの大きな損害は見られない（写真左）。
- ・構内は立ち入り禁止となっている（写真下）。復旧は11月になるとの情報がある。
(爆発地点から約1,600m)

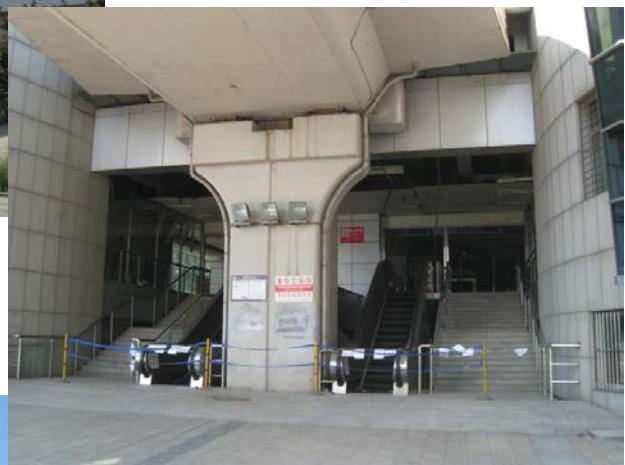
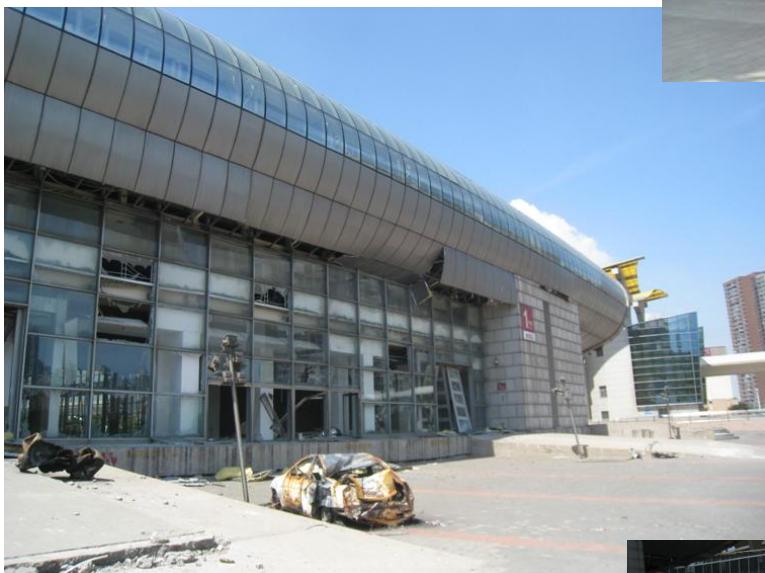
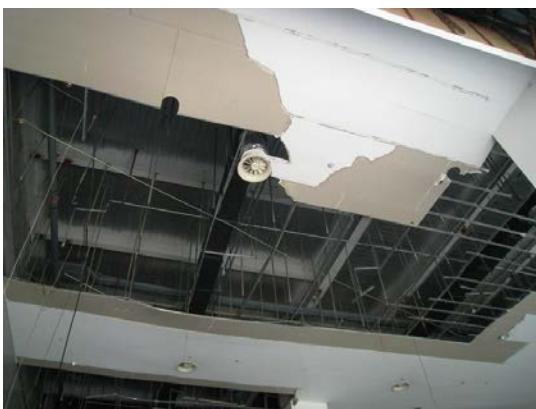
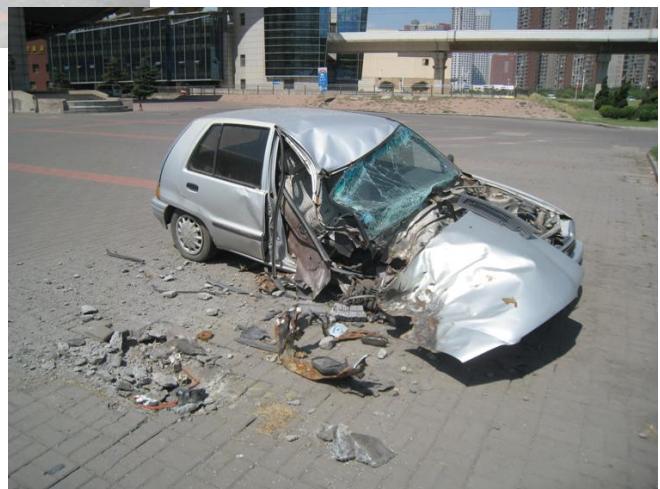
【⑥：国際会議場】

- ・会展中心駅と隣接しているが、会展中心駅と較べて大きな被害を受けている（写真左）。会議場の側面ガラス窓および側壁パネルは大きな損害を受けている。また、内部の天井パネルにも大きな損害が見受けられた（写真左下）。
- 付近には損傷した車両が複数台放置されている（写真右下）。

(爆発地点から約1,500m)

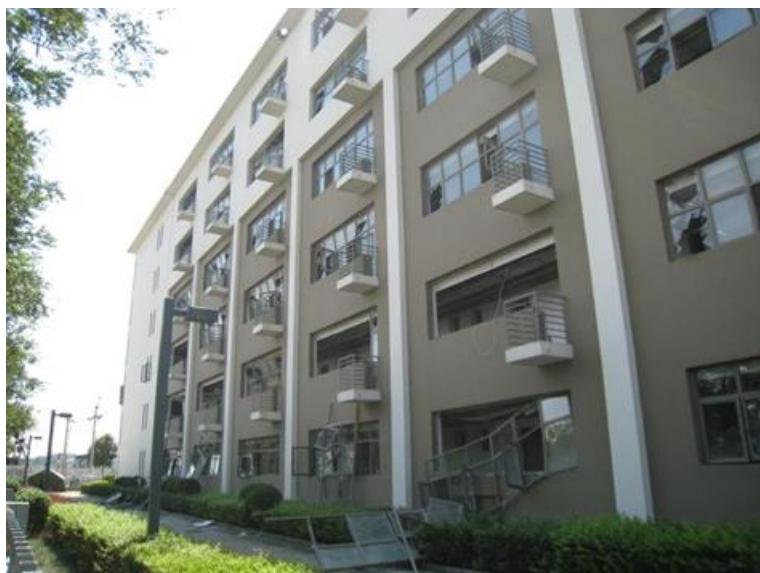
【⑦：公寓（マンション）】

・当該マンションは爆発地点から最も近いマンションの一つ。多数の窓ガラスが損壊し、窓枠ごと階下に落下している。
(爆発地点から約 1,000m)

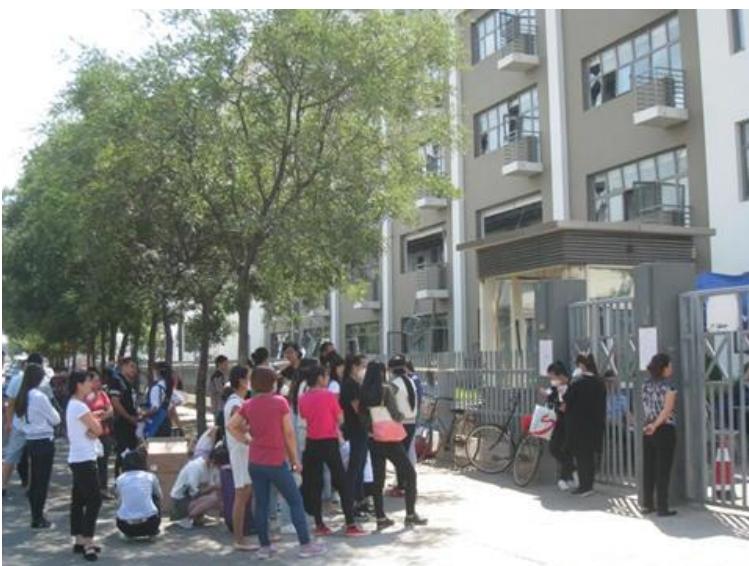
【⑦：公寓（マンション）】

・住民の安全確保のため、マンション管理会社により自由に立ち入りが出来ない状態となっている。住民は日時を指定されて順番に立ち入りを許可されている。爆発地点から近いがマスク等の着用はなされていない。

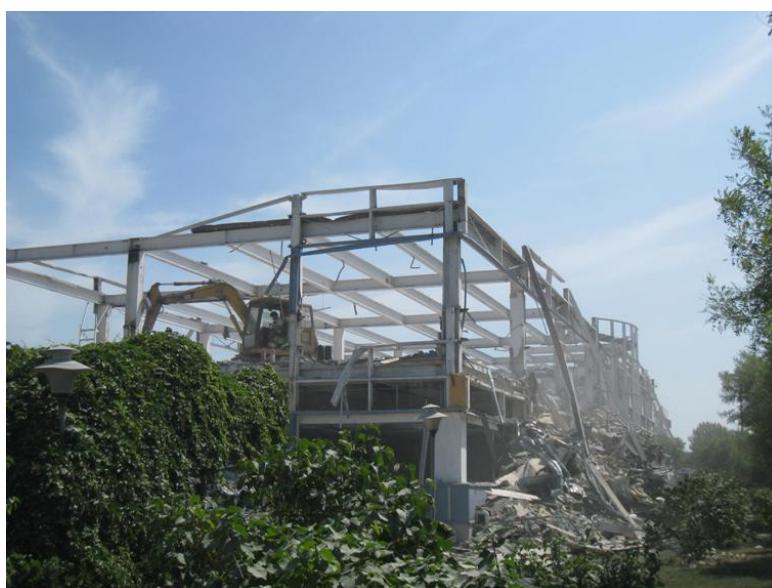
【⑧：中国系企業の製造工場】

・建物は今回爆発により大きな被害を受けたものと思われ、重機により取り壊しが進んでいる。住居よりも工場等のほうが復旧対応が進んでいるように見受けられた。
(爆発地点から約 900m)

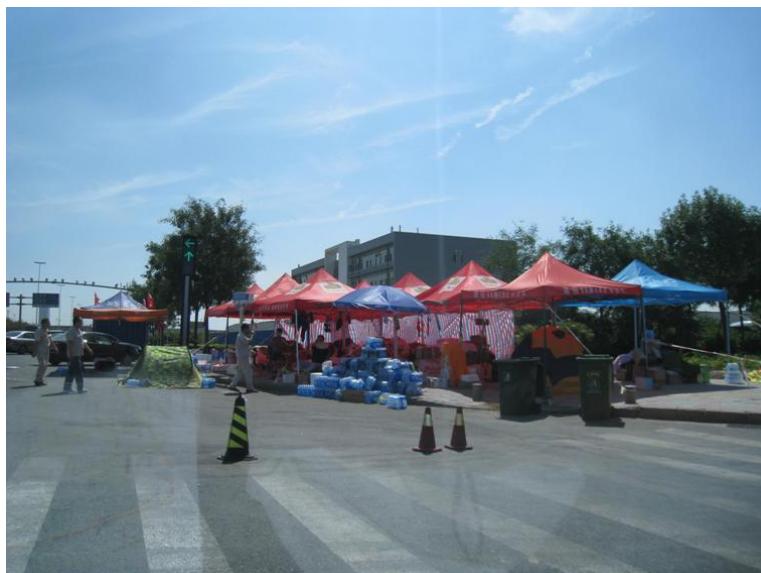
【⑨：第9大街×北海路】

・大規模な工場が立地する第9大街。道路両側にテントが張られ、各種支援物資を集積している。なお、8月27日時点では第9大街と北海路の交差点から東へ500mほどの地点で爆発地点側への一般車両の通行は規制されている。

(爆発地点から約1,800m)

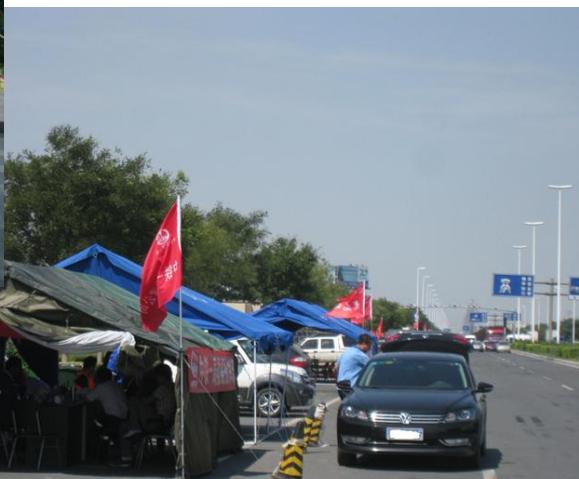
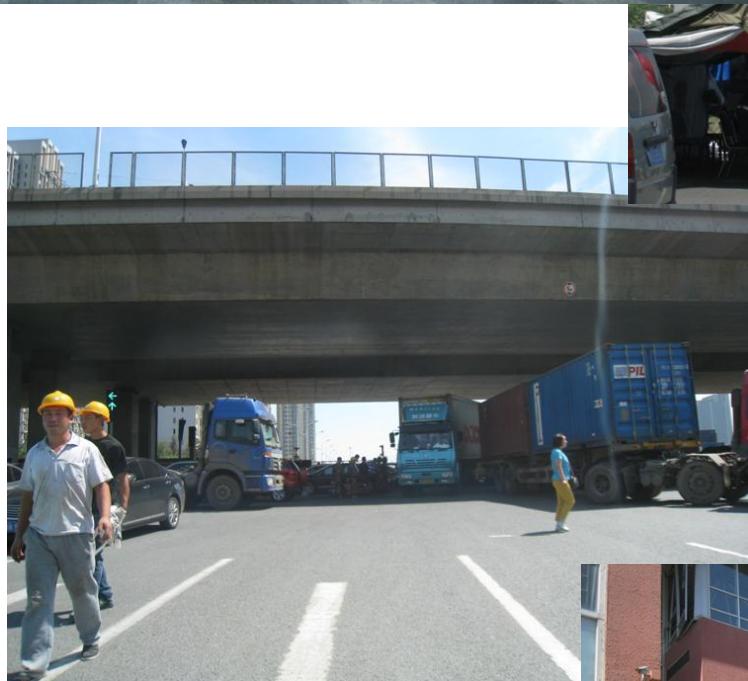
【⑩：第5大街×浜海高速高架下】

・爆発地点付近では各種復旧物資・支援貨物等を積載したトラック等で渋滞が発生している箇所が散見される。写真は第5大街と高速道路高架下道路との交差点。多数の車両が進めずUターンを行っていた(写真左)。

(爆発地点から約1,100m)

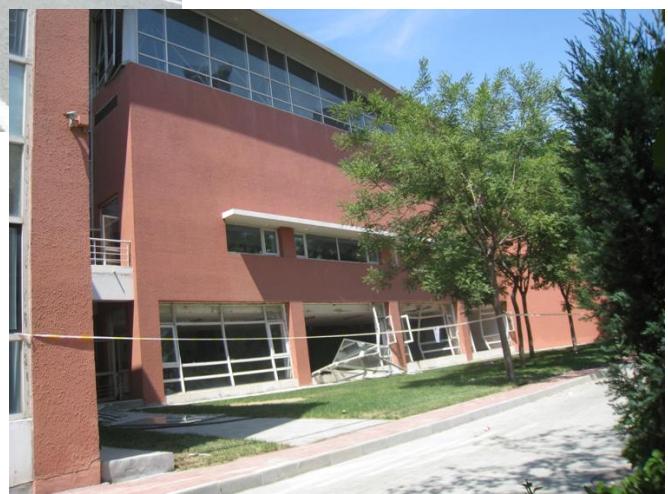
【⑪：中学校の損壊】

・写真は爆発地点から約2km離れた中学校だが、講堂下部の窓ガラス・窓枠が大きく破損しており、立ち入り禁止テープのみが張られており、復旧工事等は進んでいないように見受けられる(写真右)。

(爆発地点から約2,300m)
