2020.08.05

災害リスク情報<号外>

LP ガスの事故防止

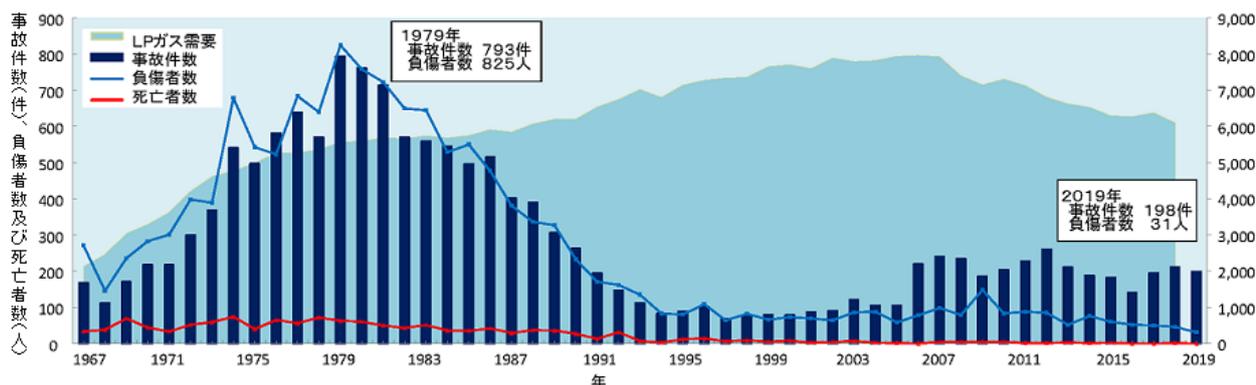
一般消費者等に係るLP ガス事故の発生状況を図1に示す。1979年の793件(死傷者数888人)をピークとし、その後減少傾向となり、1998年～2005年の間は年間75～120件、その後は年間200件前後で推移している。2019年の事故件数は198件で、死亡者はなく負傷者数は31人であり、1967年以降で最小人数となっている。

図1 LP ガス事故件数の推移 (出典：経済産業省 HP)
