災害リスク情報 <号外>

令和6年能登半島地震の概要および被害状況

2024年1月1日16時10分頃、石川県能登地方を震源とするマグニチュード7.6の地震が発生し、石川県の志賀町（しかまち）で震度7、北海道から九州地方にかけて震度6強～1の揺れを観測しました。

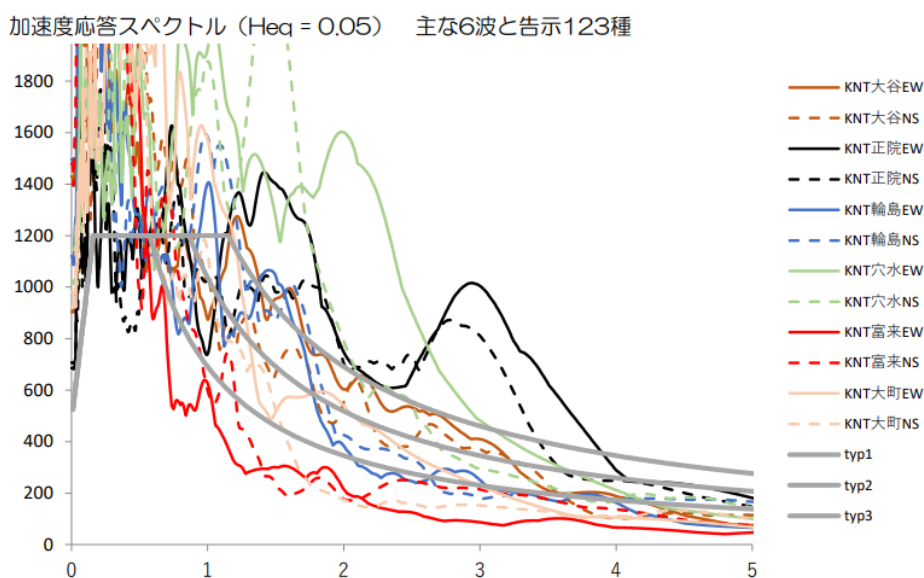
【図9】本地震の観測記録と建築用設計基準の比較¹⁴⁾

甚大な被害が発生した要因の一つとして、現行の建築設計基準を上回る大きな揺れに見舞われた点があげられる。図9は、金沢大・村田助教ら¹⁴⁾による、本地震での観測記録と現行の建築設計基準との比較である。図に示すとおり、複数地点の観測記録（KNT 大谷 EW 等）が現行設計基準（typ1,2,3）を大きく上回っていることがわかる。また、図10に、京都大・後藤教授¹⁵⁾による、本地震における震

地震の揺れには、周期が短くガタガタとした細かい揺れから、周期が長くゆっくりと繰り返す揺れまで、様々な周期の揺れが含まれる。例えば、過去の研究によれば、地震の揺れのうち周期1~2秒の成分が建物被害に大きく影響することが指摘されているが、図9、10に示すとおり今回の地震ではこの周期1~2秒の成分が大きかったことが、建物被害が大きくなった要因と推定される。

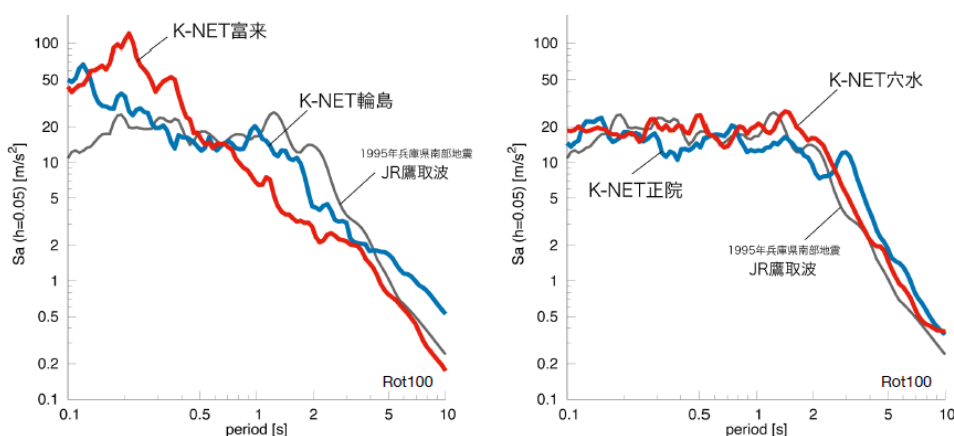
【図10】本地震の観測記録と1995年兵庫県南部地震の観測記録の比較¹⁵⁾

源近傍の4つの観測記録と1995年兵庫県南部地震・JR鷹取観測点の観測記録の比較を示す。JR鷹取は、兵庫県南部地震において甚大な被害が発生した地点であるが、今回の地震によるK-NET輪島・穴水・正院観測点では、JR鷹取と同等の揺れの大きさとなっている。

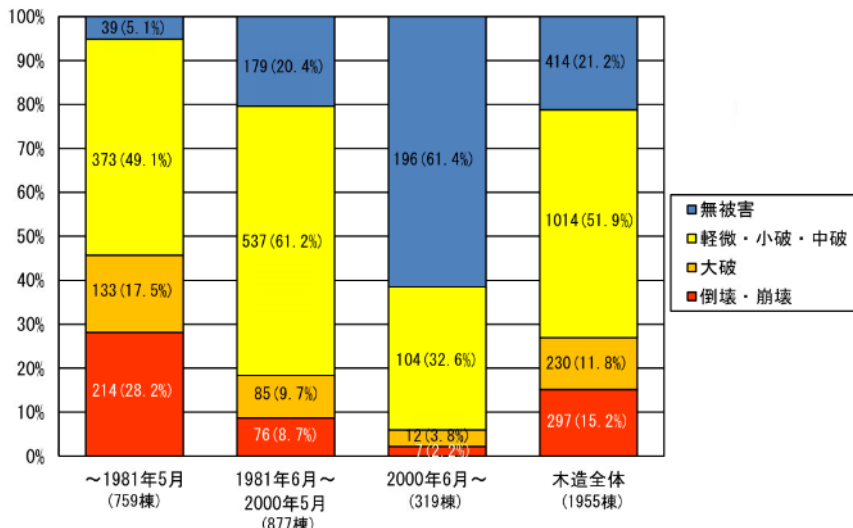
【図 11】 2016 年熊本地震における建築年代別の木造建物被害状況 16)

また、建物被害を大きくするもう一つの要因として、建物の耐震性が挙げられ、いわゆる旧耐震基準（昭和56年5月以前）の建物は新耐震基準（昭和56年6月以降）に比べて被害を受けやすいことが指摘されている。例えば2016年熊本地震の被害調査結果¹⁶⁾では、旧耐震基準の木造建築物の倒壊率は新耐震基準の倒壊率と比較して顕著に高くなっている。石川県¹⁷⁾によれば、平成29年3月時点での住宅の耐震化率は76%であり、日本全国の耐震化率89%をやや下回る数値となっている。耐震性の低い旧耐震基準の建物が多く存在した点も、甚大な建物被害の一因と推定される。

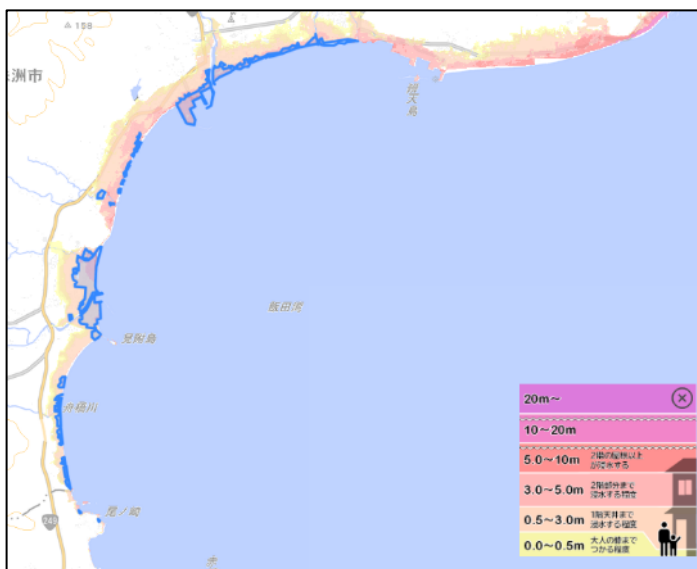
【図 12】 本地震の浸水範囲と津波浸水想定区域の比較 (重ねるハザードマップと調査結果¹⁸⁾を基に当社作成)

日本地理学会・令和 6 年能登半島地震変動地形調査グループ¹⁸⁾によれば、国土地理院が地震後に撮影した航空写真からの判読により珠洲市南部の正院町から宝立町までの約 0.8km² の範囲で津波による浸水があったとされている。また、図 12 は同グループによる推定浸水範囲図と石川県による津波浸水想定区域図を重ねたものであるが、今回の地震による浸水範囲は石川県による想定浸水区域の範囲内となっている。なお、国土交通省によれば、防災ヘリ等からの画像判読による浸水範囲は 1 月 5 日時点で約 120ha であり、今後未確認の調査範囲について調査を実施予定とされている。

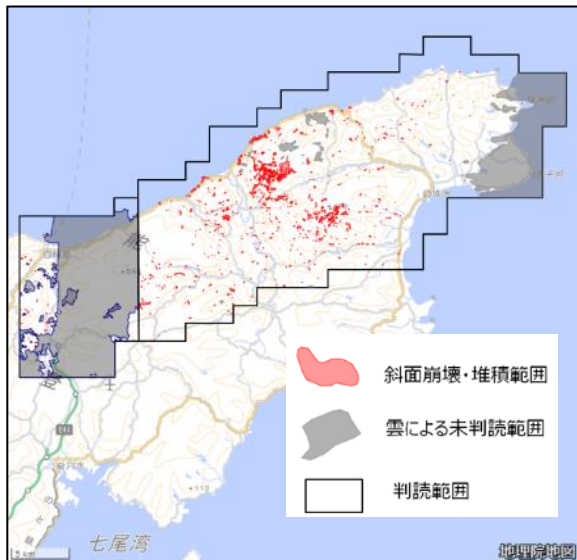
【図 15】斜面崩壊・土砂堆積分布図（1月2日時点；珠洲地区、輪島東地区、輪島中地区）
（出典：国土地理院²²⁾に当社加筆）

国土交通省の発表⁷⁾によると、1月9日15時00分時点で、今回の地震による土砂災害の発生件数は、石川県、富山県、新潟県の3県で53件とされているが、これは斜面崩壊等により人家等に被害が

あった件数であり、国土地理院が航空写真から判読した人家や道路のない山間部で発生している斜面崩壊等を含めると、少なくとも約 1,000 か所で斜面崩壊等が発生している（図 15）。また、石川県輪島市の河原田川水系河原田川、能登町の山田川水系山田川では、土砂崩れによる河道閉塞が発生し、家屋等が浸水している。

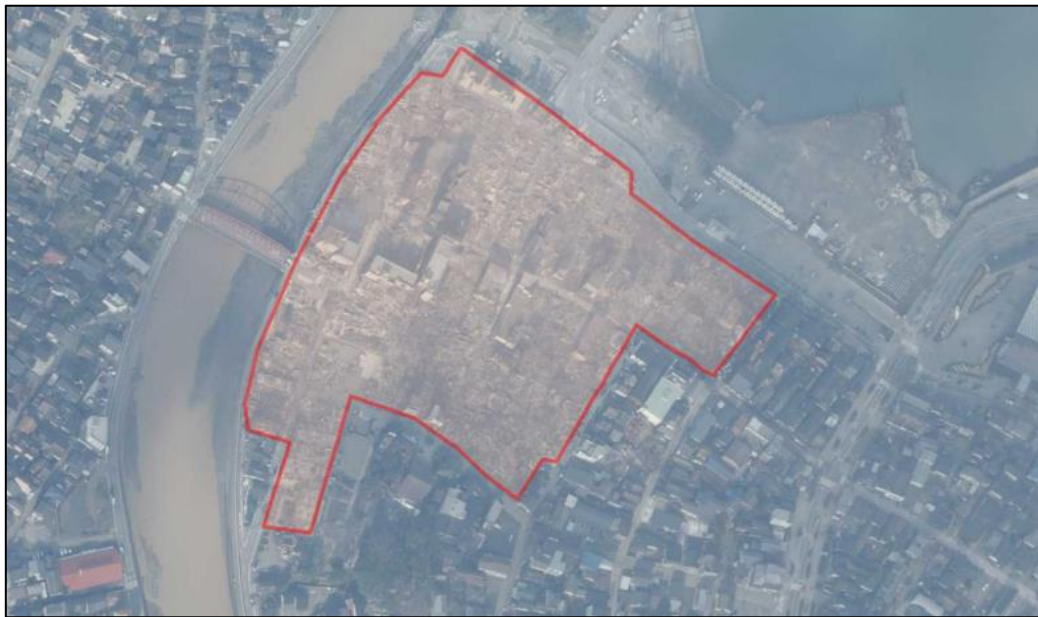
【図17】空中写真等の画像判読による輪島市中心の火災焼失範囲（出典：国土地理院²⁶⁾）

総務省消防庁の発表¹⁰⁾によると、1月9日15時00分時点で、石川県10件、富山県5件、新潟県1件の火災被害が報告されている。国土地理院によると²⁶⁾特に石川県輪島市は被害が甚大で、推定で48,000㎡の範囲で焼失している。
