2019.11.18

## 災害リスク情報<号外>

### 国宝・重要文化財の防火対策について

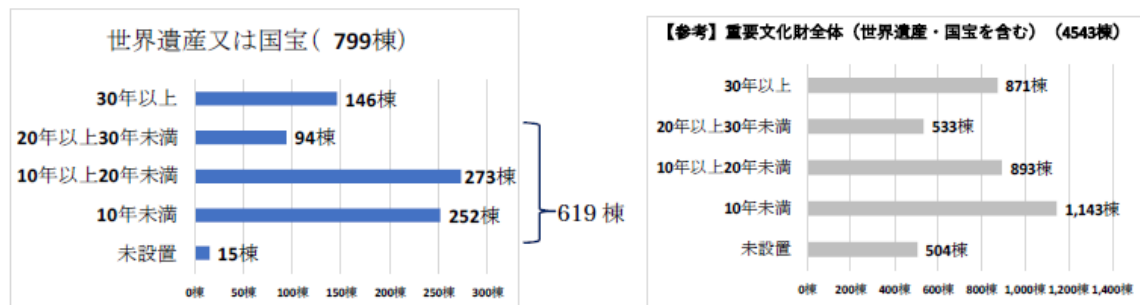
図1 国宝・重要文化財の消火設備の整備・改修時期

消火設備の整備・改修時期については、世界遺産または国宝の総数（799棟）のうち、整備後30年以上が経過しているものが146棟（18.3%）あることが分かった。また、整備・改修後30年未満の消火設備を有する建造物（619棟）についても、約半数では少なくとも一部に破損や不具合が報告されていることが分かった。

基本的には消防法に基づく設備の定期点検が実施されていると考えられるが、建造物に收容される美術工芸品の保護や修理に伴う費用の問題などから、設備の増設・更新が行われていないものがあると推定される。

国宝・重要文化財において、消火設備は設置されてから相当年経過しているケースが多い。適切に機能するよう維持管理することはもちろん、経年劣化による機能低下がみられる場合は速やかに修繕することが重要である。

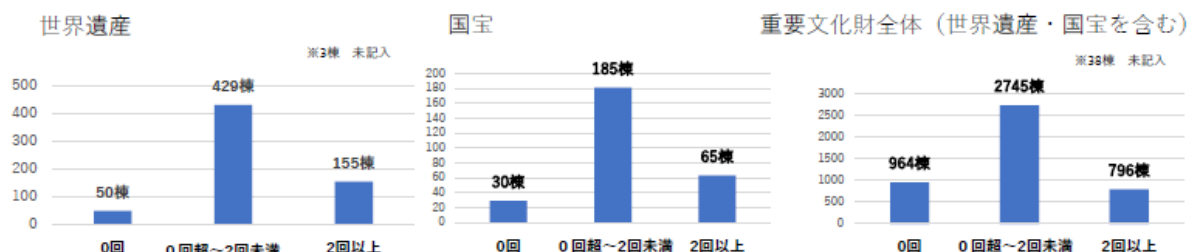
図2 訓練の実施回数

訓練の実施回数は「0～2回未満」との回答が最も多い。これは、毎年実施はできていないものの、輪番制や隔年ごとに訓練を実施しているものを指している。なお、文化庁では、消防庁と共に1月26日を文化財防火デーと定め、この期間の訓練の実施を呼び掛けている。

訓練の協力者がいないためや消火設備が老朽化しているために訓練が実施できないとの回答もあった。

自動火災報知設備の発報から消防への通報の手順を確認したり、消火設備の使用方法を把握したりすることで迅速な初期消火を行えるようにするためにも年1回以上の実施が望まれる。
