## 災害リスク情報 <第 86 号>

### 2018 年に発生した 2 つの被害地震の特徴と今後の地震対策

- 2018年に発生した大阪府北部の地震および北海道胆振東部地震の2つの被害地震について、概要や被害状況を振り返る。
- 周辺に主要活断層が存在するかどうかに関わらず、震度6弱程度の地震動はどこでも起こりうると認識し、地震対策を行うべきである。

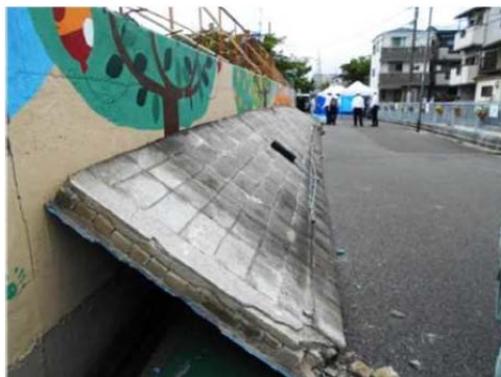
【写真1】大阪府北部の地震におけるブロック塀の被害

大阪府北部の地震の特徴的な被害として、震源に近い高槻市および茨木市で発生したブロック塀の転倒・傾斜が挙げられる。地震後に建築研究所が実施した調査<sup>5)</sup>によれば、今回の地震で倒壊したブロック塀は現行の建築基準法施行令による仕様規定に対して何らかの不適合事項が認められ、①基礎がないこと、②控え壁がないこと、③鉄筋の定着が不足していることが主な被害の原因とされている。さらに、過去の被害地震においても、今回の地震と同様に、建築基準法施行令の規定を満たさないブロック塀で多くの被害が発生していることが指摘されている。

大阪府北部の地震では、ブロック塀の倒壊による人的被害が発生した。その後の対策として、国土交通省から、ブロック塀の安全点検についての依頼が特定行政庁に対してなされ、合わせて点検時のチェックポイントが公表されている<sup>11)</sup>。

ブロック塀の点検のチェックポイントとしては、次ページに示す 6 つの項目とされている。ブロック塀の所有者は、このチェックポイントを参考に点検を行い、必要な対策をとることが望まれる。

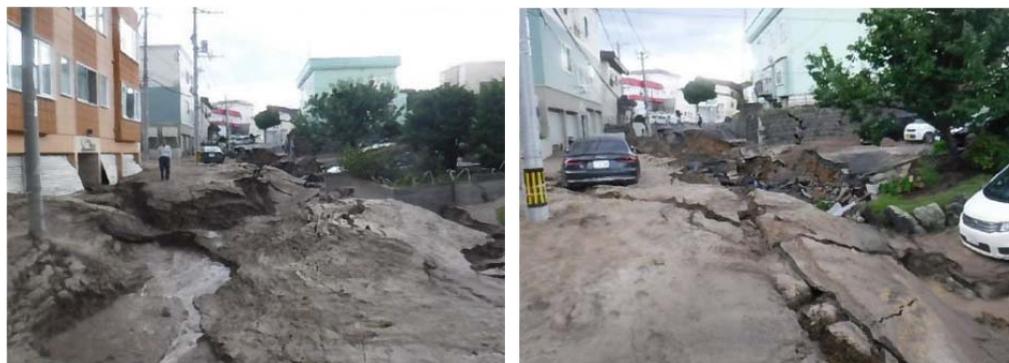
【写真2】札幌市清田区における液状化被害 (出典：札幌市ホームページ<sup>8)</sup>)

液状化については、震源から約50km離れた札幌市で、甚大な被害がみられた。地盤工学会・土木学会による調査<sup>7)</sup>によれば、特に被害の大きかった札幌市清田区では、谷地形に沿った宅地造成地で大規模な液状化が発生したとされている。なお、液状化被害のあった地域は、札幌市による液状化危険度図において液状化発生の可能性が高いと判定されている場所であり、被害発生場所周辺では1968年・2003年の地震時にも液状化が発生している。

この他にも、札幌市北区・東区では、液状化による道路の陥没被害が地下鉄沿線上に発生しており、建設時の埋戻し土が液状化し、沈下・陥没したことが指摘されている。また、苫小牧東港でも、港湾施設で液状化の痕跡が確認されている。

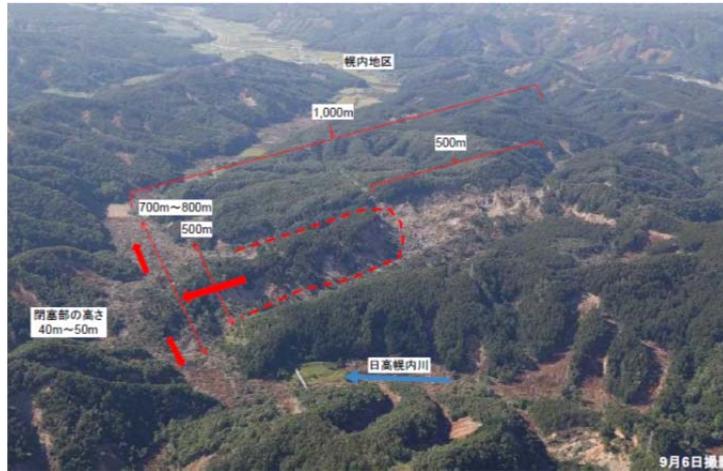
【写真3】厚真町日高幌内川の河道閉塞（出典：国土交通省<sup>9)</sup>）

厚真町周辺では、大規模な斜面崩壊が発生している。国土交通省によれば、この土砂災害は明治以降の地震では過去最大の崩壊面積となっている。また、土砂災害に伴い厚真町日高幌内川で河道閉塞が発生している。
