## 災害リスク情報 <号外>

### 高層の共同住宅における防火管理の重要性

#### 1. 高層公営住宅（ロンドン西部）における火災

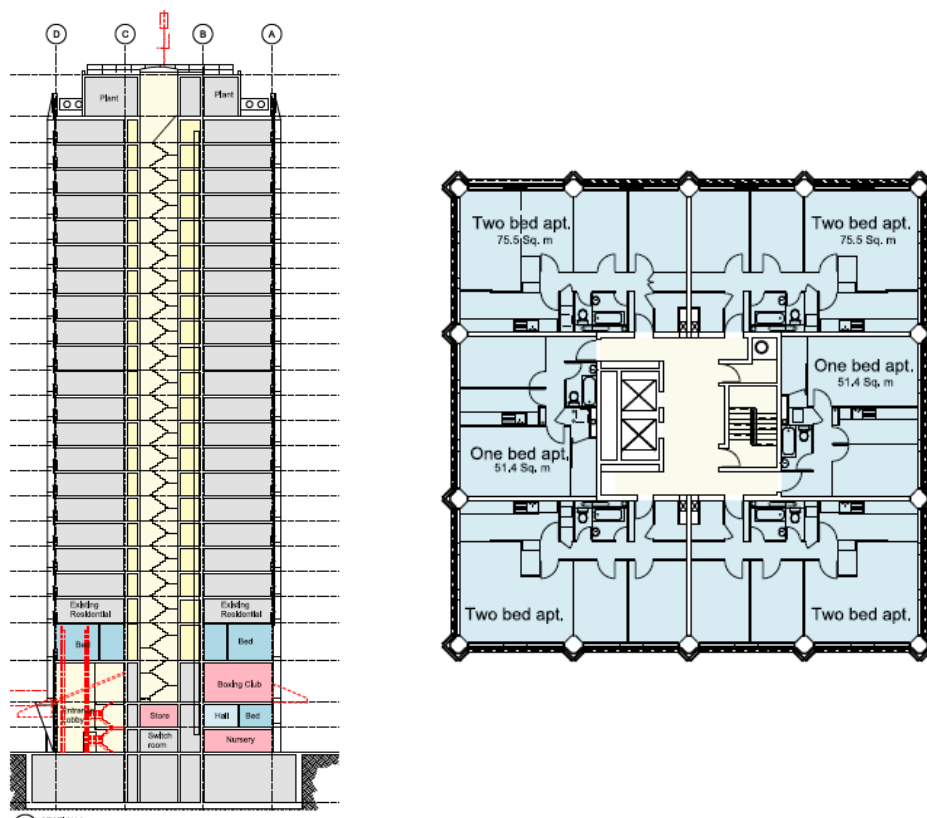
図1 建物断面とフロア配置

- 建物中央にエレベーターや階段室が位置している。これらの箇所が防火区画されていなかったことにより、炎や煙が広がり、各住戸へも被害が拡大したものと考えられる（建物断面図、フロア配置図は図1を参照）。
- 外装材はアルミニウム複合板（芯材：樹脂）が使用されていた可能性がある。豪州においても、同タイプの外装材が使用された高層の共同住宅で複数層に延焼する火災が発生している。
