## 災害リスク情報 <第 73 号>

### 雷害の増加要因と対策について

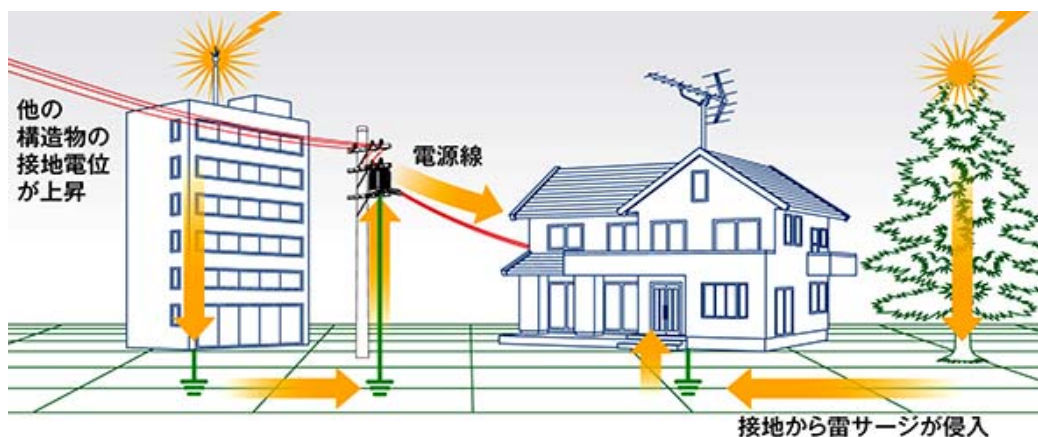
図2 周辺に発生した落雷と雷サージの侵入の様子  
(資料提供：音羽電機工業株式会社)

図2にビルや周辺の樹木が落雷を受けた場合の雷サージの侵入経路の概要を示すが、施設内の建物ばかりでなく、電柱、付属設備あるいは周辺の樹木に落雷が発生した場合でも雷サージによる被害を受けるおそれが生じる。

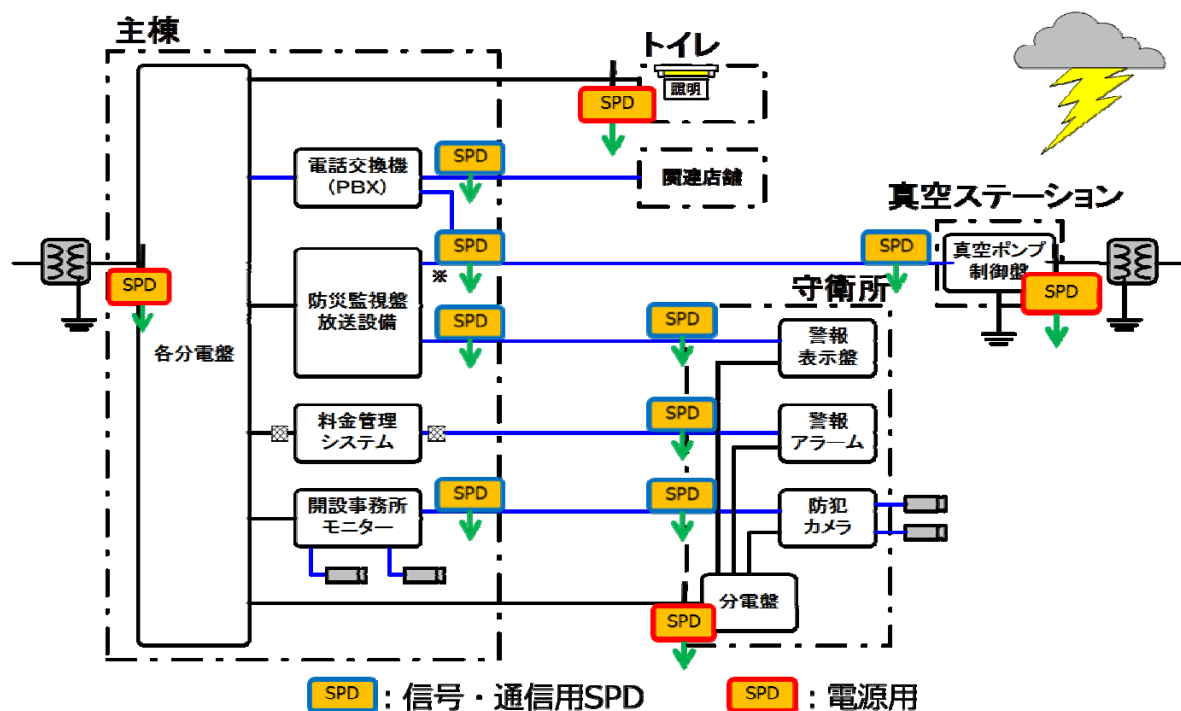
図 4 卸売市場における雷害対策例 （資料提供：音羽電機工業株式会社）

卸売市場の広い敷地内に、主棟、守衛所、付属施設など多数の建物と施設が配置されており、防災設備、造水設備などが雷により故障した事例である。

主棟の監視室内に設置されている電話交換機、防災設備、非常放送設備が故障により使用ができないう状態となった。守衛所の照明設備、警報設備、防犯カメラが故障し、屋外の造水設備のポンプが故障によって起動しないなどの不具合が発生した。被害の状況を表２にまとめる。

広い敷地内に建物や設備が分散して設置されている場合、建物や設備ごとに接地電極が設けられるため、接地側からの雷サージの侵入に加えて各接地間の電位差の影響を防ぐ必要がある。対策として、各建物や設備のグループごとに電源用の雷サージ防護デバイス（SPD）を設置し、各建物や設備の外部と接続されている信号線などに信号・通信用 SPD を設置することが有効である。

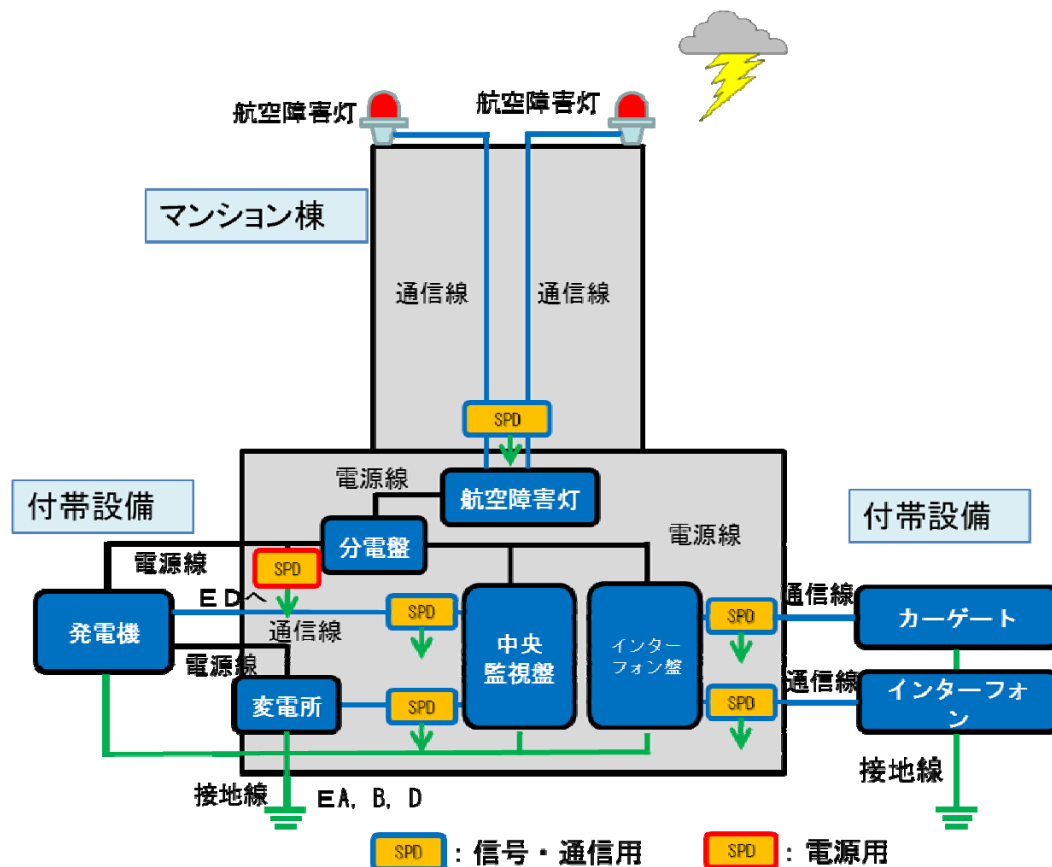
図 5 高層マンションにおける雷害対策例（資料提供：音羽電機工業株式会社）

敷地内に、地上 41 階建ての高層マンションがある事例である。施設の敷地内にカーゲート、インターホンなどがあり、建物の上部に航空障害灯が設置されている。

マンション棟内の防災センター内にある自動火災報知設備の受信機、屋外に設置されている監視カメラ、屋外および屋内との通話を行うためのインターホンに被害が発生した。被害の状況を表 3 にまとめる。

高層建物と周辺の付属設備によって施設が構成されている場合、建物の電源側に電源用 SPD を設置し、周辺の付属設備との結線部分および屋上の航空障害灯からの引込線部分に信号・通信用 SPD を設置する必要がある。対策として、建物内の分電盤に電源用 SPD を設置し、各設備との制御用の通信配線に信号・通信用 SPD を設置することが有効である。屋外の付帯設備に独立した接地極がある場合には、付帯設備側にも接地間の影響を防ぐための対策が必要となる場合がある。
