## 災害リスク情報<第 64 号>

### マンションの漏水・破損事故対策

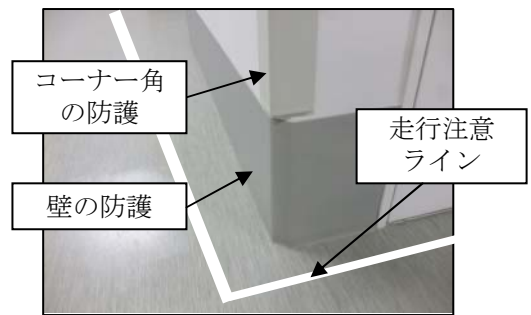
写真1 壁とコーナー部角の防護例

【事故事例】 地下駐車場からエレベーターへつながる廊下の壁のクロスがはがれていた。台車を走行中に接触させたものと思われる。

【対策例】 ・「台車通行禁止」エリアを設定し、運送業者向けに、掲示等で周知する。  
・台車の走行注意エリアとして、廊下の壁際・コーナー部の床をラインや色違いのカーペット類で区画表示する。（写真1）  
・損傷防止のため、金属やプラスチック製のプレートで、廊下の壁およびコーナーの突き出た角部分を保護する。（写真1）  
・台車やカートは片手押しをせず両手で押す、コーナーを曲がる際は台車の速度を十分落とす、といった運搬時の留意点を、運送業者への申入れによって周知する。

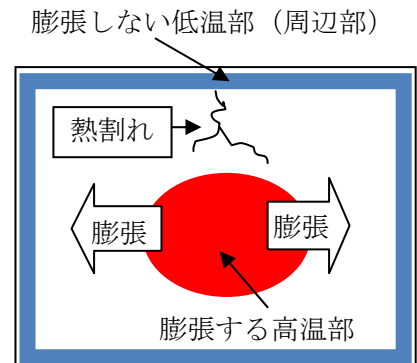
図2 板ガラスの熱割れ

熱割れは、1枚の窓ガラスにおいて、場所（中央部と周辺部等）によってガラスの温度差が生じた場合、ガラスの膨張率が異なることにより引張応力が発生し、ガラスが破損する現象である。熱割れは、ガラスの中央部とガラスを固定するサッシ付近の温度差が大きくなる冬季に発生しやすいようである。直射日光による熱割れは自然現象のため防止は困難であるが、ガラスの部分的な温度差を発生させる原因には、気象条件のほか次のようなものが考えられる。

【事故事例】 ベランダに面したガラスに熱割れによる破損が発生した。

【対策例】 以下のような熱割れの原因となるおそれのある状況を作らない。

- ・ 強力なライトがガラスを照射している。
- ・ 冷暖房用の吹出しエアーが直接ガラスに当たっている。
- ・ ガラス面に反射膜や紙を貼っている。
