## 災害リスク情報 <98号>

### 令和6年の大雨被害と水害への備え ～その1～

本稿では、令和6年9月までの大雨被害の概要と、特に大きな被害が生じた7月下旬東北地方の大雨、および9月下旬能登半島の大雨について解説します。なお、本レポートは2024年9月25日時点の情報に基づいて作成しています。

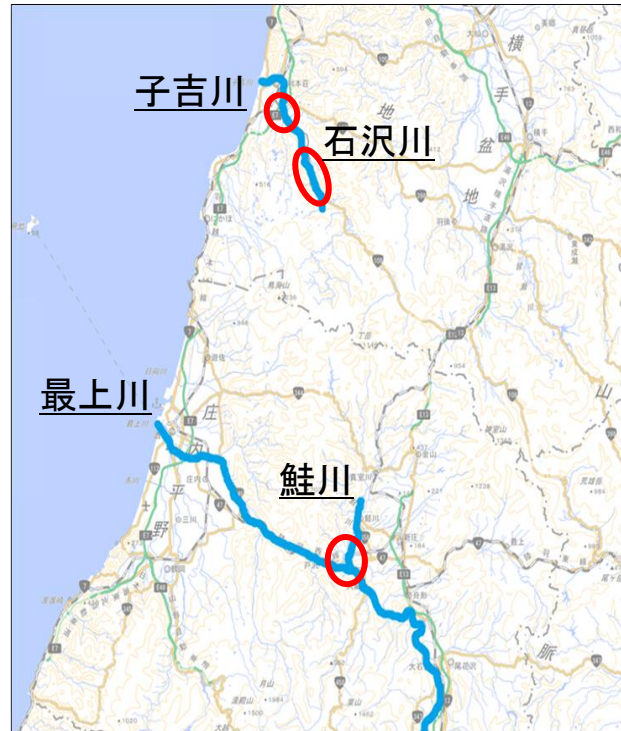
【図 3】 7 月下旬 梅雨前線による国管理河川の氾濫発生場所（国土交通省のデータ<sup>1 9)</sup> をもとに国土地理院に当社加筆<sup>2 0)</sup>）

表 7、8 は 7 月下旬の大雨によって氾濫した国及び都道府県管理の河川を示す。図 3 の赤い丸枠内で、堤防決壊などによる国管理河川の氾濫が発生した。

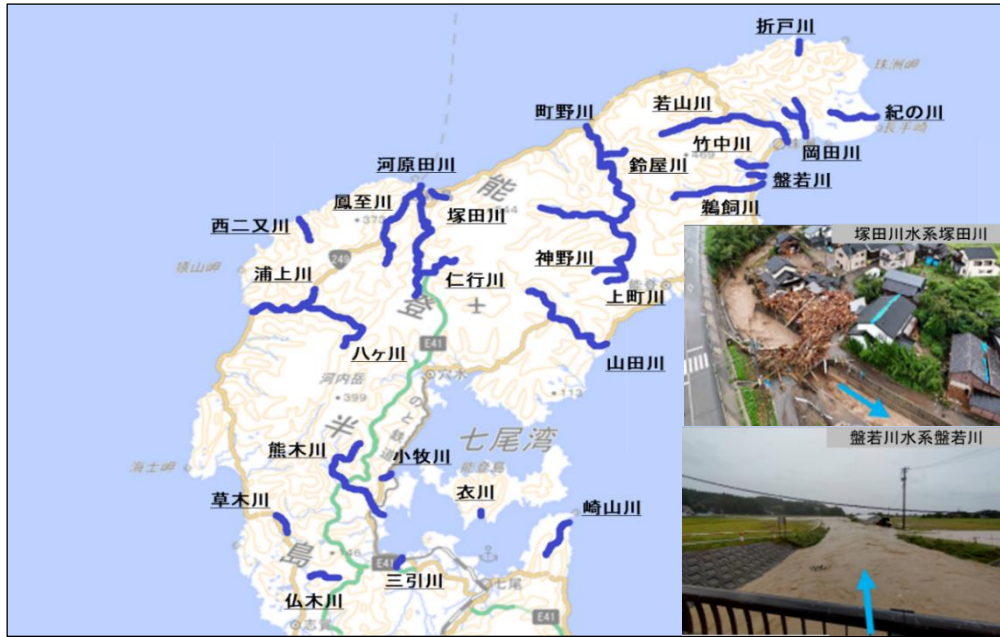
【図6】9月下旬 秋雨前線による石川県管理河川の氾濫発生場所と被害写真  
 (国土交通省のデータ<sup>2,2)</sup> をもとに国土地理院地図<sup>2,3)</sup> に当社加筆)

記録的な大雨により、石川県では県管理の19水系26河川において氾濫が発生した。9月25日5:00時点で7河川は概ね浸水が解消しているが、19河川は浸水被害が続いている。<sup>2.2)</sup> 図6は石川県内で氾濫による浸水被害が発生した河川を示す。
