## 災害リスク情報 <第94号>

### 2023年台風第2号と梅雨前線による豪雨災害について

#### 【要旨】

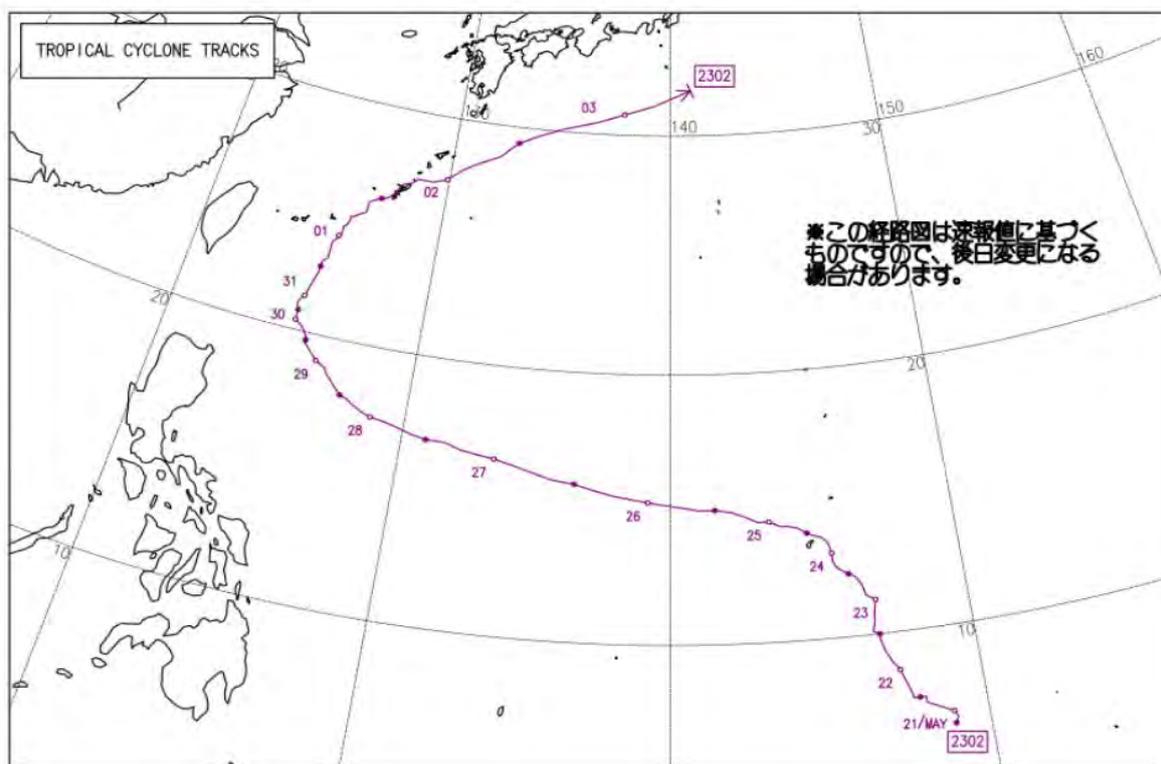
【図1】台風第2号の経路図(気象庁<sup>1)</sup>)

その後、海水温の低い海域を勢力を弱めながら進み、沖縄の南で東北東に進路を変え、6月2日に沖縄本島付近を通過した。そして、日本の南を衰弱しながら東北東に進み、3日15時頃伊豆諸島付近で温帯低気圧に変わった(図1)。

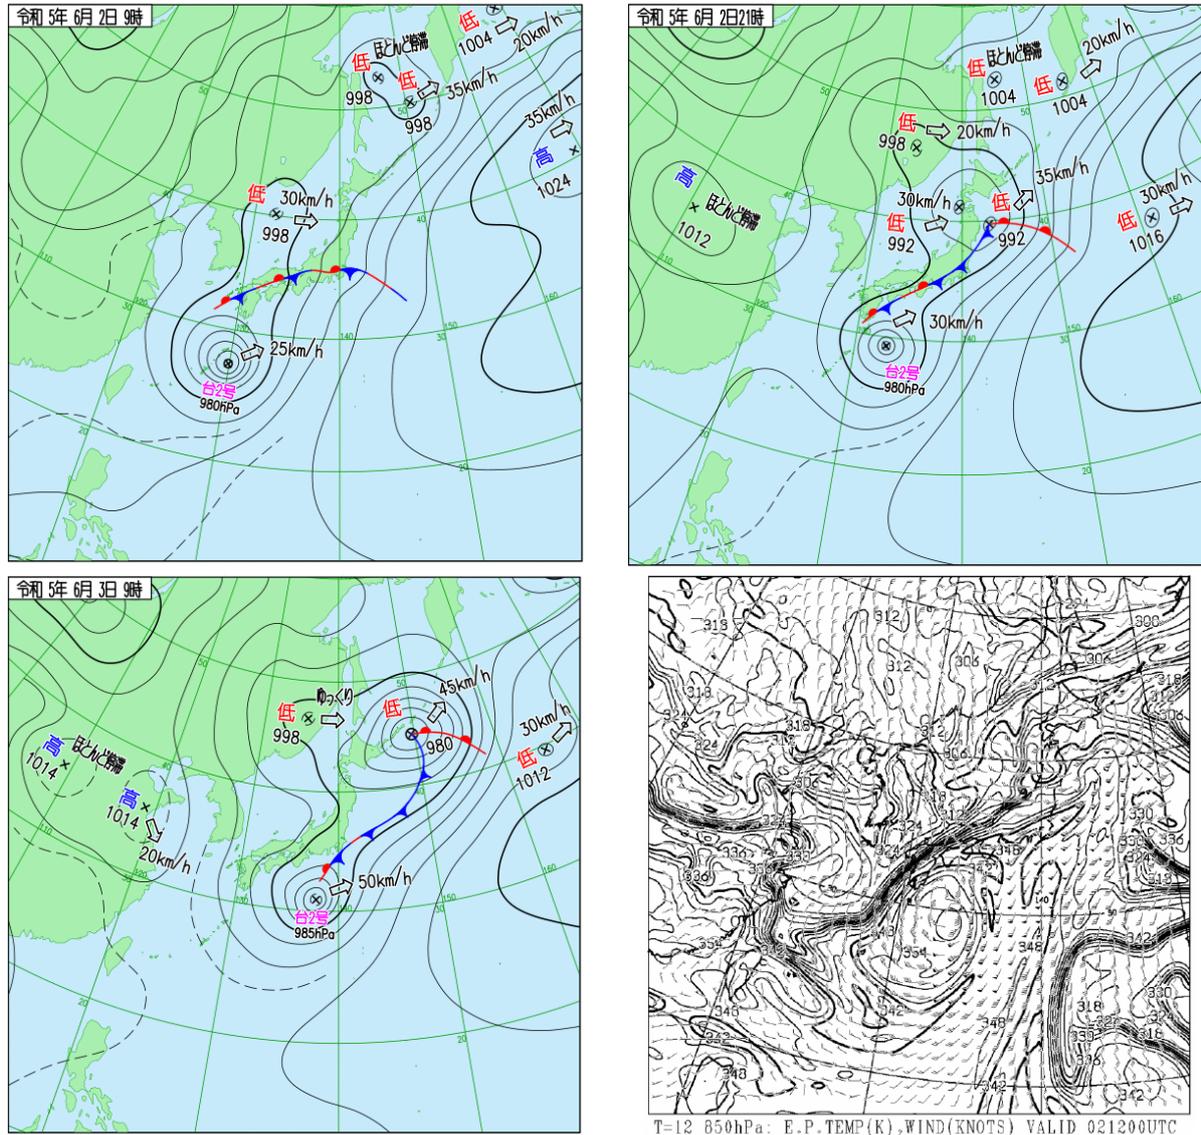
【図2】地上天気図（左上：2日9時／右上：2日21時／左下：3日9時）と高層天気図（850hPa相当温位・風予想図）（右下：2日21時）（気象庁<sup>2) 3)</sup>）

6月1～3日は西日本から東日本にかけて梅雨前線が停滞していた。また前線の南側には台風2号が位置し、日本のはるか東に中心を持つ高気圧との間で等圧線の間隔が狭くなっていた。台風や高気圧から下層の非常に暖かく湿った空気が前線に向かって流入した。一方、前線の北側には乾燥した空気があり、大気の状態は非常に不安定となっていた。そのため前線付近の対流活動が活発となり、各地で線状降水帯による非常に激しい雨が解析されている（図2）。

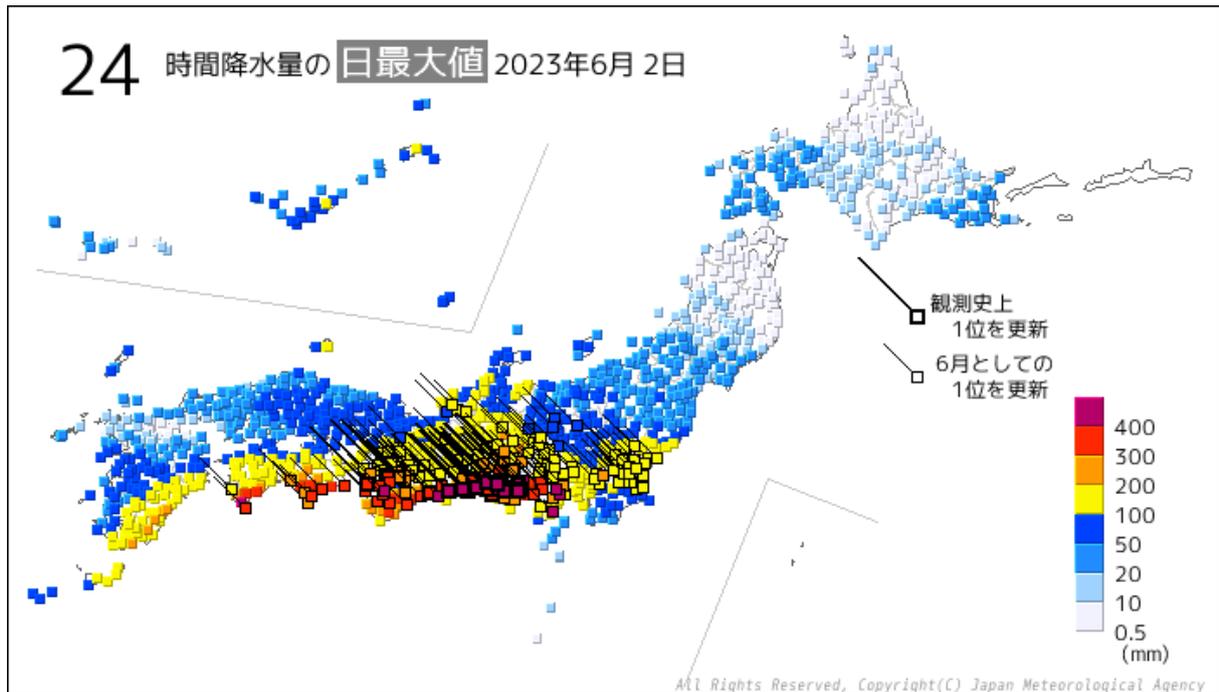
【図4】2日における24時間降水量の日最大値（気象庁<sup>6)</sup>）

前線付近の発達した雨雲により各地で記録的な大雨となった。気象庁の観測によると6月2日に24時間降水量が統計開始以来1位の値を更新した地点数は20か所、3日に48時間降水量が統計開始以来1位の値を更新した地点数は15か所である（表1、表2、図4、図5）。気象庁は2日8時頃から20時頃にかけて顕著な大雨に関する情報を第8号まで発表し、高知県、和歌山県、奈良県、三重県、愛知県、静岡県に線状降水帯の発生を解析した。線状降水帯が発生しなかった関東地方でも過去に例のない降水を記録

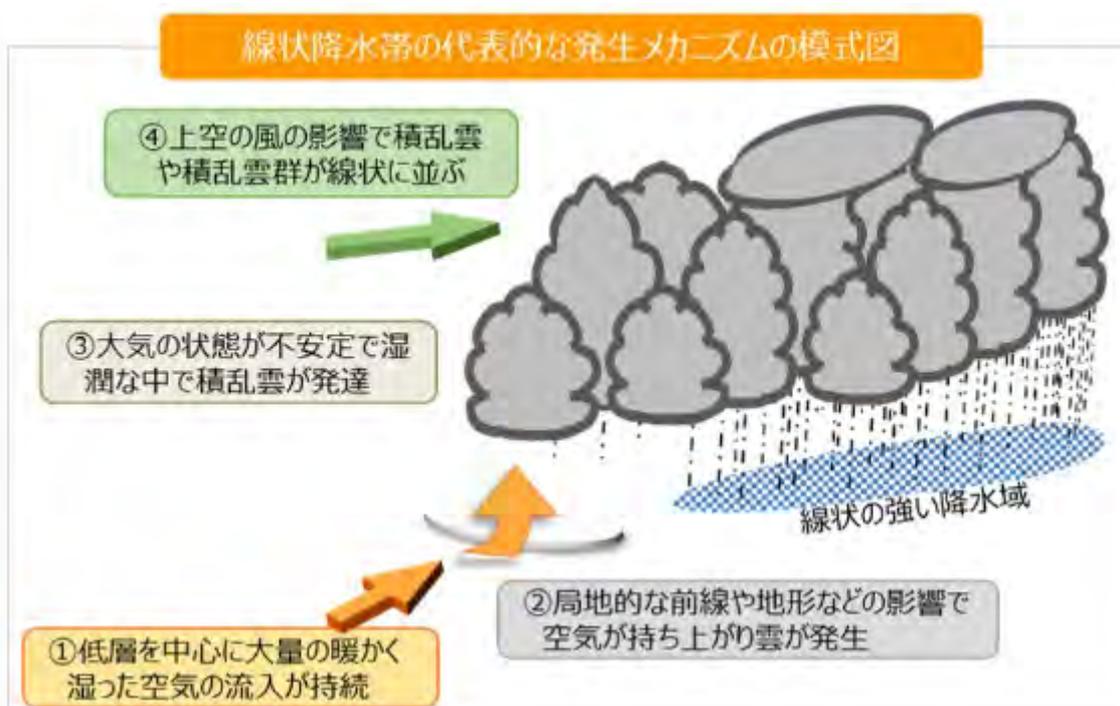
【図6】線状降水帯の代表的な発生メカニズム（気象庁<sup>8)</sup>）

線状降水帯の発生過程は概ね次のとおり（図6）だが、詳細は未解明な部分が多い。

- ① 低層を中心に大量の暖かく湿った空気の流入が持続
- ② 局地的な前線や地形などの影響で空気が持ち上がり雲が発生
- ③ 大気の状態が不安定で湿潤な中で積乱雲が発達
- ④ 上空の風の影響で積乱雲や積乱雲群が線状に並ぶ

個々の積乱雲の寿命は1時間程度と短い、連続的に発生することで見た目上停滞し、長時間同じ場所で強雨が降ることになる。

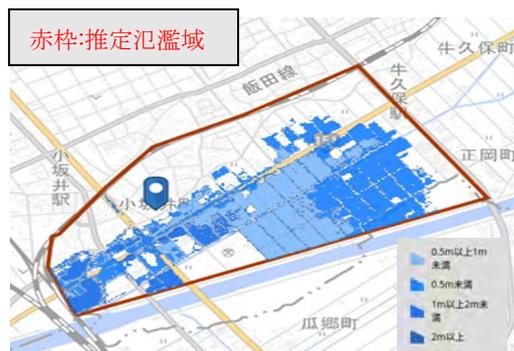
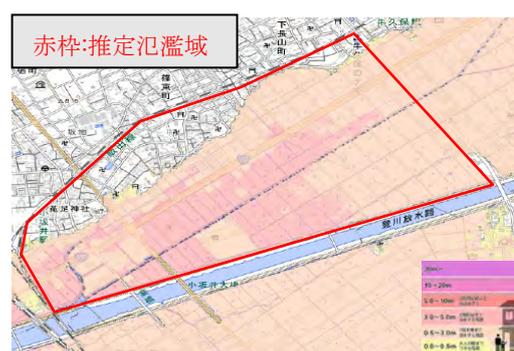
【図7】 左：2023年6月2日からの大雨による浸水推定図（愛知県／豊川市 6月2日時点）（防災科研<sup>9)</sup>）  
右：浸水エリア付近洪水ハザードマップ（計画規模浸水深）（国土地理院<sup>10)</sup>）

図7には、愛知県豊川放水路周辺における浸水推定図と洪水ハザードマップを、図8には和歌山県海南駅周辺の浸水推定図と洪水ハザードマップを示す。洪水ハザードマップは、河川整備の目標とする降雨により河川が氾濫した場合の洪水浸水想定区域図を示している。防災科研の調査による浸水域と計画規模の洪水ハザードマップを比較すると、概ね計画規模の洪水で想定されていたエリアで浸水が生じていることが分かる。

豊川放水路は、豊川の洪水調節のための水路であり、洪水時には豊川から分流される。河道部が豊川に比べ狭いため、河川を流れる流量が少ない場合でも、洪水による氾濫の可能性が高いと考えられる。よって、今回の台風による降水量以上の降雨が発生した場合、今回の浸水推定エリアよりもより広域のエリアでの浸水が考えられる。豊川放水路に関しては比較的大きい水路のため、洪水ハザードマップが整備されているが、一般的に放水路からの浸水が考慮されていることは少ないため、小さな水路であっても近隣では洪水の対策が必要である。

また、今回の災害による浸水域と洪水ハザードマップ（計画規模）の想定は概ね一致したが、浸水想定区域外にも浸水が発生した。ハザードマップの浸水想定区域図は該当か非該当かという視点だけではなく、周囲の浸水想定まで含めて柔軟に確認し、想定区域外でも浸水する可能性を考え、緊急時の対応力を高めておくことが大切である。

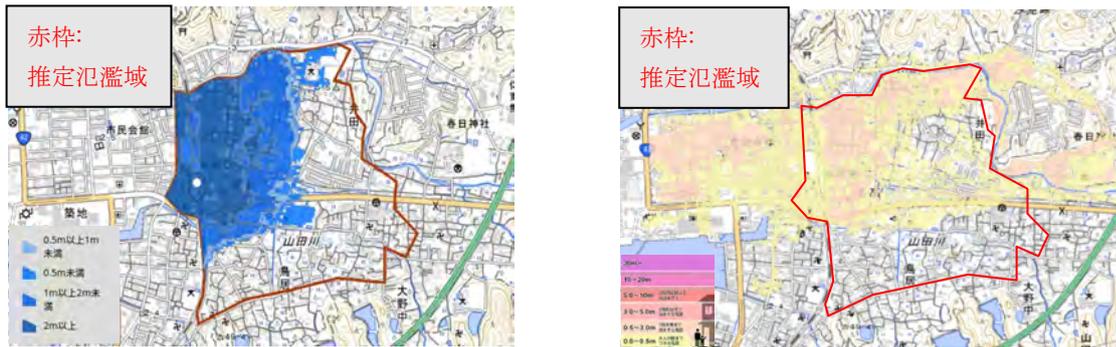
【図8】 左：2023年6月2日からの大雨による浸水推定図（和歌山県／海南市 6月2日時点）（防災科研<sup>9)</sup>）  
 右：浸水エリア付近洪水ハザードマップ（計画規模浸水深）（国土地理院<sup>10)</sup>）

海南駅周辺は、計画規模の洪水ハザードマップにより、日方川水系日方川による浸水が想定されている。実際の浸水推定図のエリアと概ね一致しているが、浸水推定図では洪水ハザードマップよりもより南側に浸水範囲が広がっている傾向が見られる。今回の台風による降雨のように、短時間の降水量が多い場合は、排水が追い付かないことがあり、洪水ハザードマップで浸水エリア外だとしても、浸水の可能性があることを考慮する必要がある。
