## 災害リスク情報 <号外>

### 令和5年5月7日から8日の大雨による兵庫県伊丹市の天神川の氾濫

#### 【要旨】

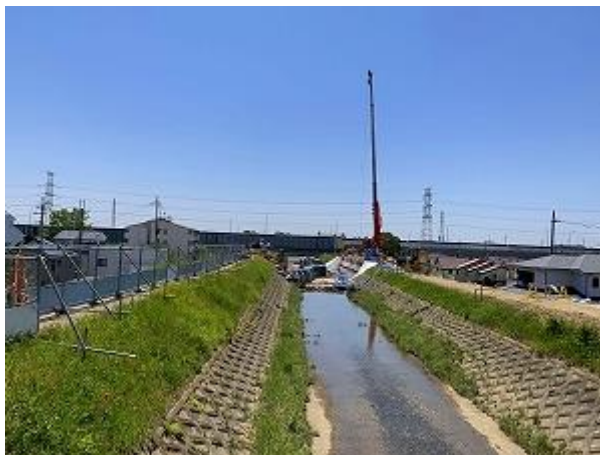
兵庫県伊丹市を流れる天神川では令和5年5月8日未明に堤防が決壊した。決壊地点（伊丹市荒牧6丁目）では河川工事が行われており、川幅約14メートルを土のうで半分に区切り、左岸側だけ川の水を流していた。工事は出水期（6～10月）を避けていたが、県の想定を超える降水により川が増水し、左岸側の堤防が決壊した。40代女性が足首を捻挫する軽傷を負い、1棟が床上浸水、11棟が床下浸水（詳細調査中）する被害が発生した。8日1時55分に伊丹市では901世帯、2,088人に対し避難指示が発令されたが、5時までに解除された。8日8時には30メートルにわたる決壊箇所の仮締切りを設置し、市街地への洪水氾濫をとめる応急対応を完了した。

【図1】現地の状況（当社撮影）

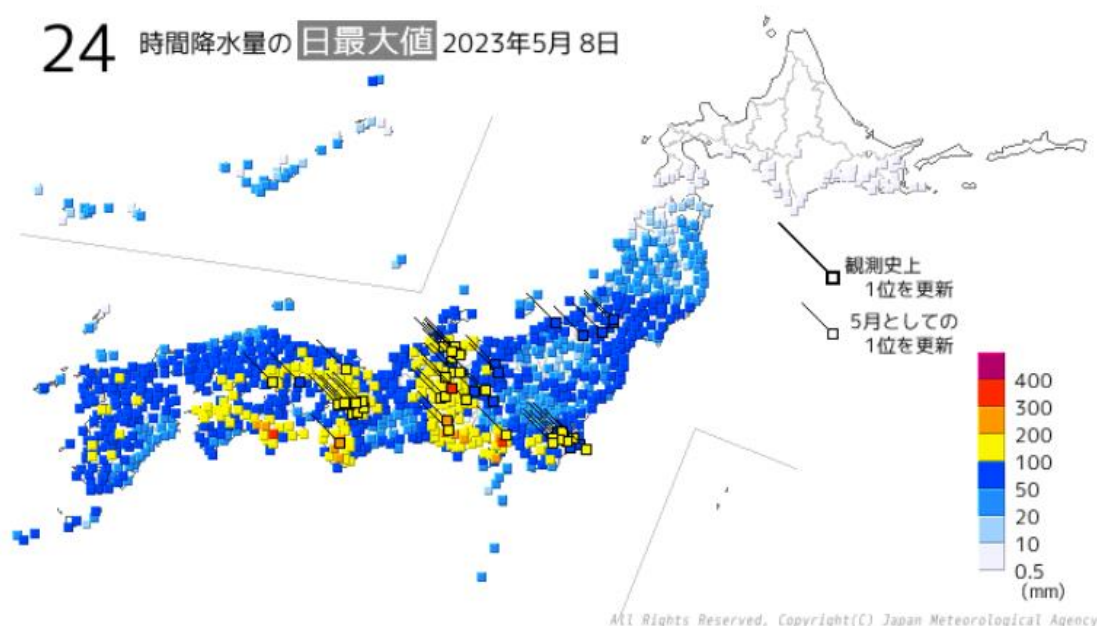
天神川堤防決壊前の7日、東シナ海にあった低気圧の接近に伴い、強雨域は兵庫県の方へ移動した。気象庁の観測地点のうち堤防決壊箇所にもっとも近い「豊中」では6日夜遅くから弱い雨が継続していたが、7日夕方から次第に雨が強くなり、日付が変わる頃にピークを迎えた（表1）。8日0時10分には前1時間降水量が28.5 mmの強い雨を観測した。また、3時20分には前24時間降水量が162.5 mmとなり、5月としては観測史上最大の降水量を観測した（図3）<sup>4)</sup>。天神川の伊丹市の上流側に位置する宝塚市の観測地点「逆瀬川」（国土交通省）では7日24時に1時間降水量41 mmを観測した。伊丹市と西宮市には7日22時53分到大雨警報（土砂災害）が、8日0時12分到大雨警報（浸水害）が、0時15分には土砂災害警戒情報が発表されたが、洪水については洪水注意報の発表にとどまった。

【図3】 5月8日の24時間降水量の日最大値（気象庁<sup>5)</sup>）

なお、「豊中」の日降水量の観測史上最大値は272 mm（昭和58年9月28日）、2位は208.5 mm（平成27年7月17日）、3位は207 mm（平成6年9月7日）であり、出水期の記録に比べると24時間降水量162.5 mmは小さい（24時間降水量は日降水量以上となる）。
