## 災害リスク情報 &lt;号外&gt;

## 熱海市の土砂災害について

## 【要旨】

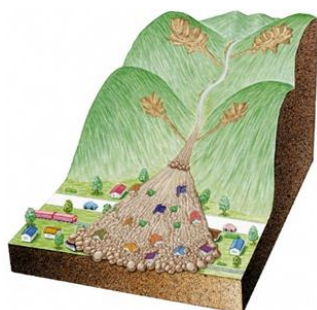
【図 4】山腹斜面の崩壊による土石流

- ① 山腹斜面に崩壊が発生して、谷に堆積した土砂（溪床堆積土砂）を取り込んだ土石流。（図 4）
- ② 崩壊土砂が川をせき止め、天然ダムを形成して、これが決壊する際の土石流。（図 5）
- ③ 大雨や地震に起因して発生した比較的大規模の大きな崩壊の土石流。
- ④ 火山噴火で新しく山腹斜面に堆積した土砂が降雨時に浸食されて発生する土石流。火山泥流と呼ばれる。

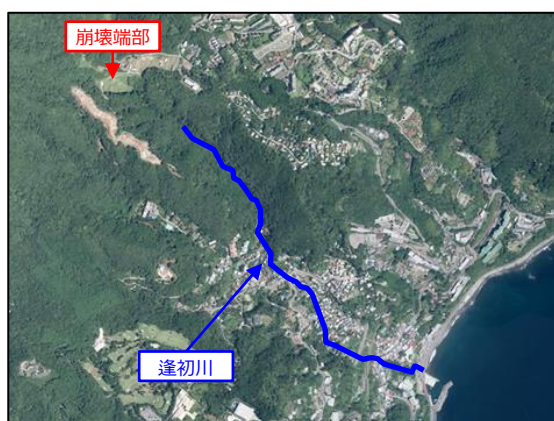
【図 9】当該地域の航空写真<sup>16)</sup>

図 9 に当該地域の航空写真を示した。土石流は、海岸から約 2 km 離れた逢初川の上部の V 字谷を埋め立てた盛土を端部として崩壊した土砂が、逢初川を流れ落ちて海まで達したとみられている。逢初川の上流部の V 字谷には、崩壊の危険性が高いとされる傾斜角が 30 度以上の急斜面が川の両岸に多数分布しており（図 10）、静岡県は人家が密集する逢初川沿いの地域を土砂災害警戒区域（土石流）に指定している（図 11）。

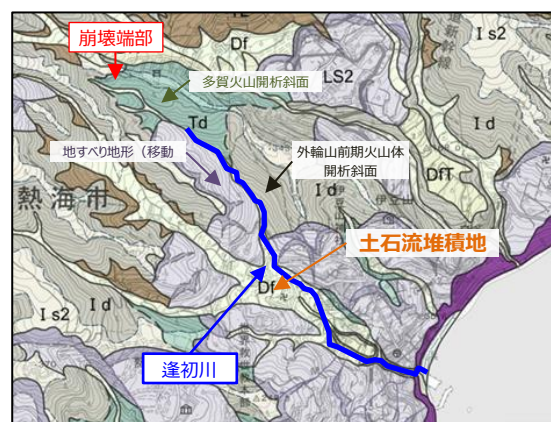
【図 12】当該地域の地形分類図<sup>18)</sup>

図 12 に当該地域の地形分類図、図 13 に当該地域の地質図を示した。当該地域周辺の山地は、主に熱海火山噴出物（0.7～0.45 百万年前）と湯河原火山噴出物（0.4～0.25 百万年前）の安山岩溶岩および火砕岩で構成されており、山々の間に形成された谷に土石流によって堆積した礫や砂が分布していることから、当該地域では土石流が度々起こっていることが示唆される。
