2019.10.17

災害リスク情報 <号外>

台風 19 号の被害について

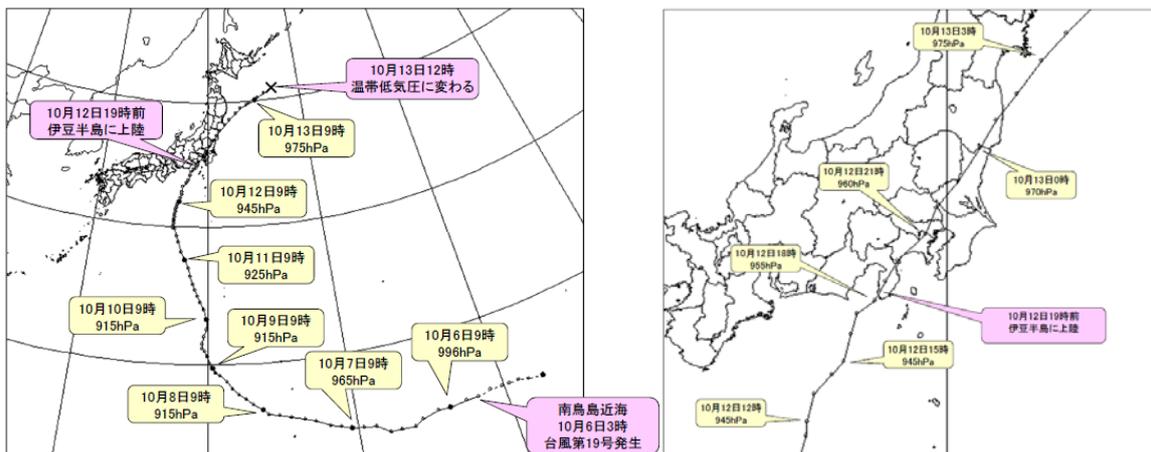
図1 台風19号の経路図（左：全体図、右：拡大図）

台風19号（以下「本台風」）は10月6日に南鳥島近海で発生し、7日から8日にかけて中心気圧が915hPaへと急速に低下し、大型で猛烈な台風に発達した。その後、日本列島の南海上から徐々に北上し、12日19時前に中心気圧955hPaの大型で強い勢力で伊豆半島に上陸、関東地方を北東方向へ通過し、13日未明に東北地方の東海上へ抜けた。今回の台風では、24時間で急激に発達する「急速強化」が起きたことに加え、非常に強い勢力が上陸の2時間前まで継続されるといった特徴がみられた。一般的に、台風は海水から供給される水蒸気によって発達するため、台風が通過する海域の海水温が高いほど発達しやすい。今回の台風19号が通過した太平洋海上では平年と比較して海水温が1~2℃程度高かったため、急速強化や勢力の継続につながったとみられる。

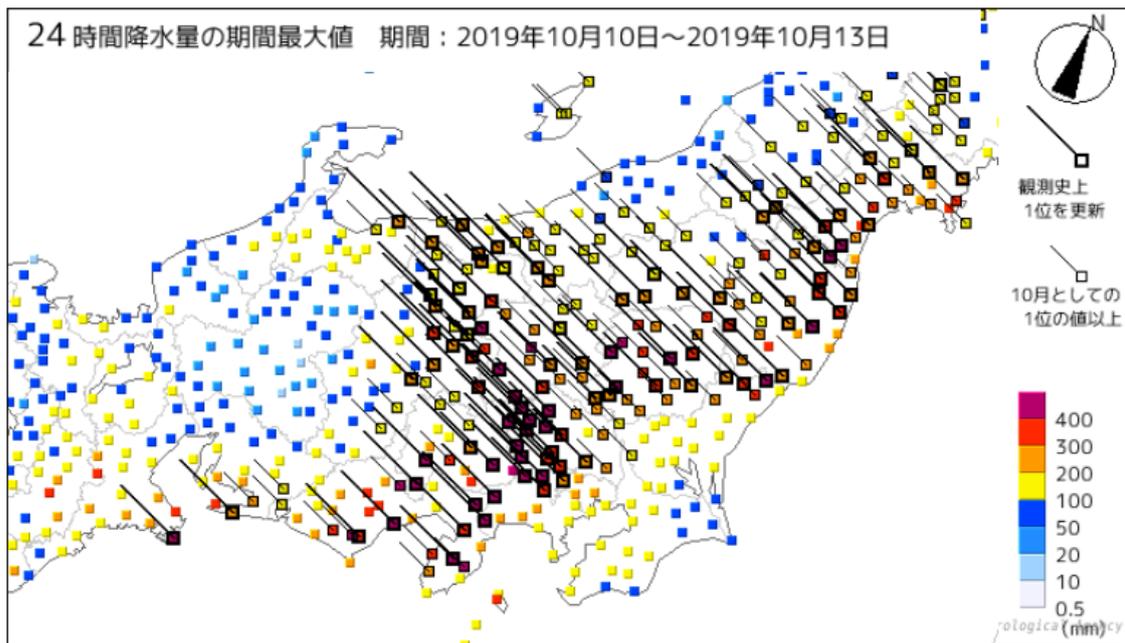
図2 台風19号上陸前後の24時間降水量
(気象庁 web サイト「特定期間の気象データ」²⁾)

また、気象庁や各地の気象台からは台風上陸の3日前より警戒が強く呼びかけられていたことに加え、台風上陸の前日には過去の顕著な雨台風（風による被害は比較的小さく、雨による被害が大きい台風）の事例として1958年の狩野川台風との類似性が取り上げられ、各地で大雨による甚大な被害が発生する可能性が示唆されていた。一般的に雨台風固有の性質が存在するわけではないが、台風の移動速度が比較的に遅い場合には、台風本体の雨雲や台風周辺に形成される外側降雨帯の雨雲が長時間滞留するため、大雨になりやすいと考えられており、今回の台風が通過、接近した地域では上陸の半日ほど前から記録的な大雨が観測された。気象庁がまとめた10月10日から13日までの期間降水量によると、同期間の24時間降水量の最大値は神奈川県箱根町で942.5mmを観測したほか、全国計69箇所で過去最高値を記録した。

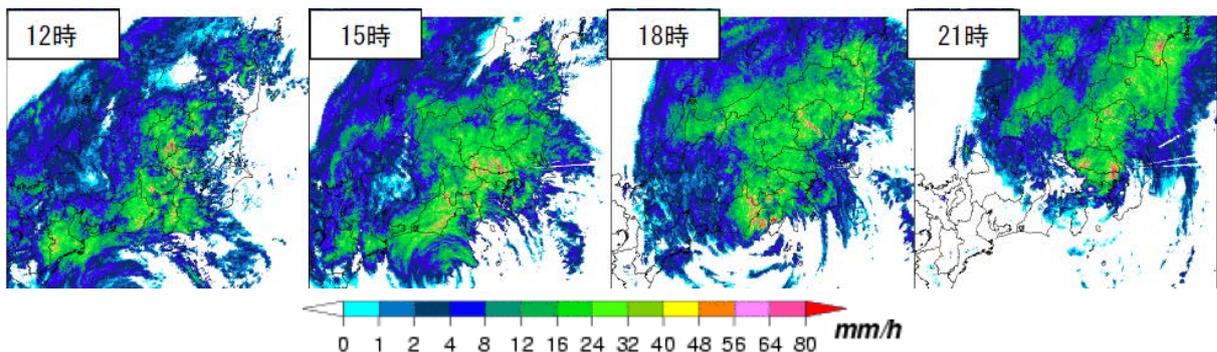
図3 10月12日午後の3時間ごとのレーダー解析画像
(東京管区気象台：令和元年台風第19号に関する気象速報¹⁾)

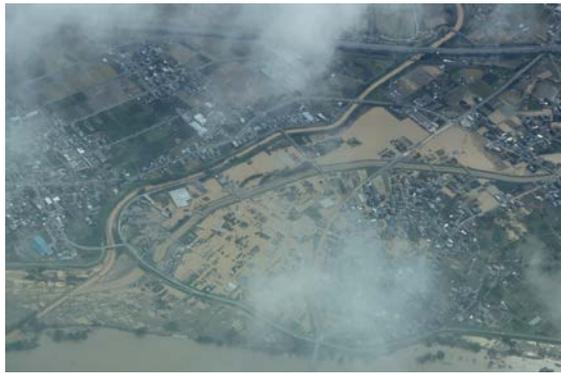
図4 河川氾濫の様子

千曲川周辺の河川氾濫の様子

本台風では、大雨の影響により各地で河川氾濫が発生した。国土交通省による 10 月 16 日 6 時時点の情報⁴⁾ によると、56 の河川で堤防が決壊が発生している。また、那珂川 (茨城県)、久慈川 (茨城県)、越辺川 (埼玉県) などでは複数箇所の決壊が確認されている。

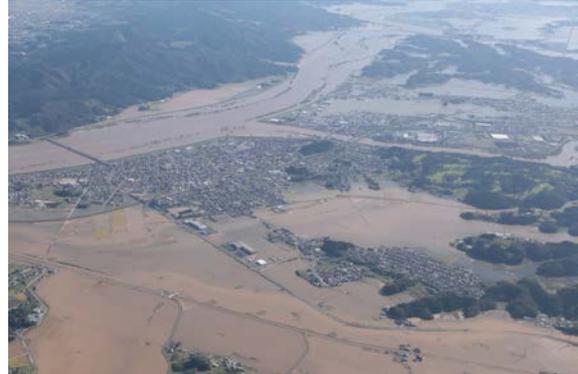
阿武隈川周辺の河川氾濫の様子

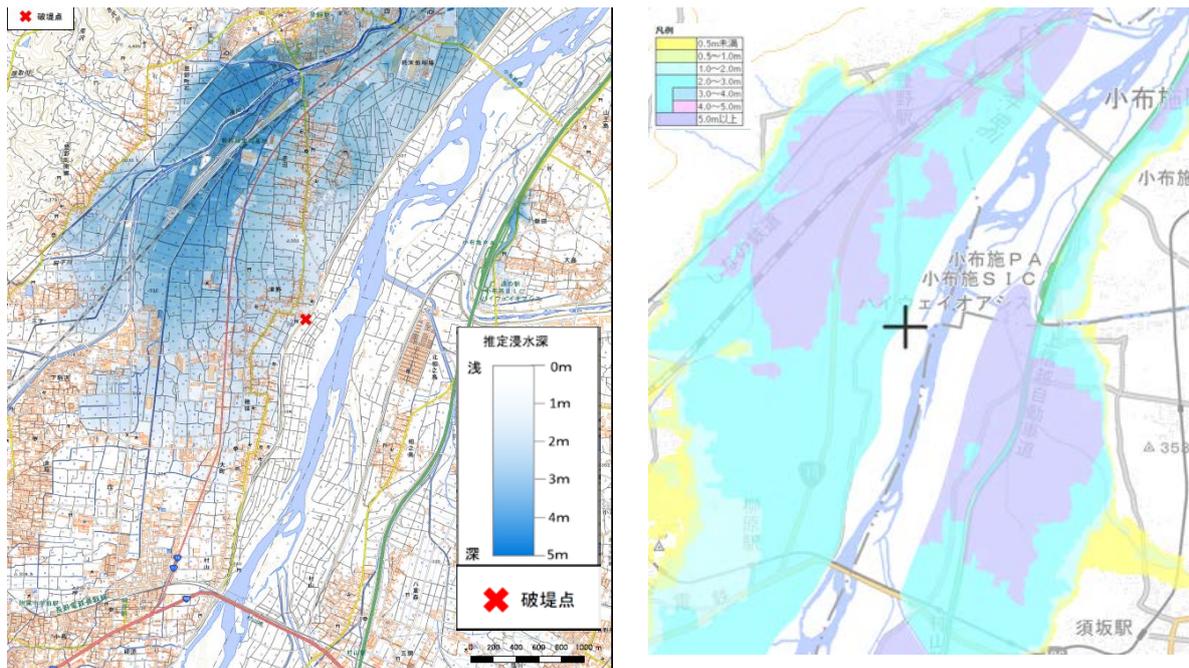
図 5 (左) 国土地理院⁵⁾による千曲川氾濫箇所(長野市赤沼地区周辺)の浸水推定段彩図 (右) 国土交通省⁶⁾による洪水ハザードマップ(左図の×印は破堤点を示す)

図 5 に、国土地理院⁵⁾による千曲川の浸水推定段彩図と国土交通省⁶⁾による洪水ハザードマップの比較を示す。国土地理院の調査では、長野市赤沼地区で約 5m の浸水が確認されているが、浸水深の大きい地区は国土交通省によるハザードマップでの 5m 以上の浸水が想定されていた地域と概ね対応している。図 6 には、阿武隈川について、国土地理院による浸水推定図と国土交通省による洪水ハザードマップの比較を示す。阿武隈川についても千曲川と同様に、実際の浸水深の大きい地区はハザードマップにおいても浸水深が大きいことが予測されている。ただし、伊達崎橋の南東側など一部の地域では、ハザードマップによる浸水深が実際の浸水深より小さく示されており、ハザードマップ作成時の想定雨量を上回る降雨量であった可能性も否定できない。

以上のように、今回の台風による浸水状況は、公開されているハザードマップの情報からある程度の想定が可能であったと考えられ、水害対策を行う上で国土交通省や各自治体が公表するハザードマップを確認することが重要であることが示された事例といえる。

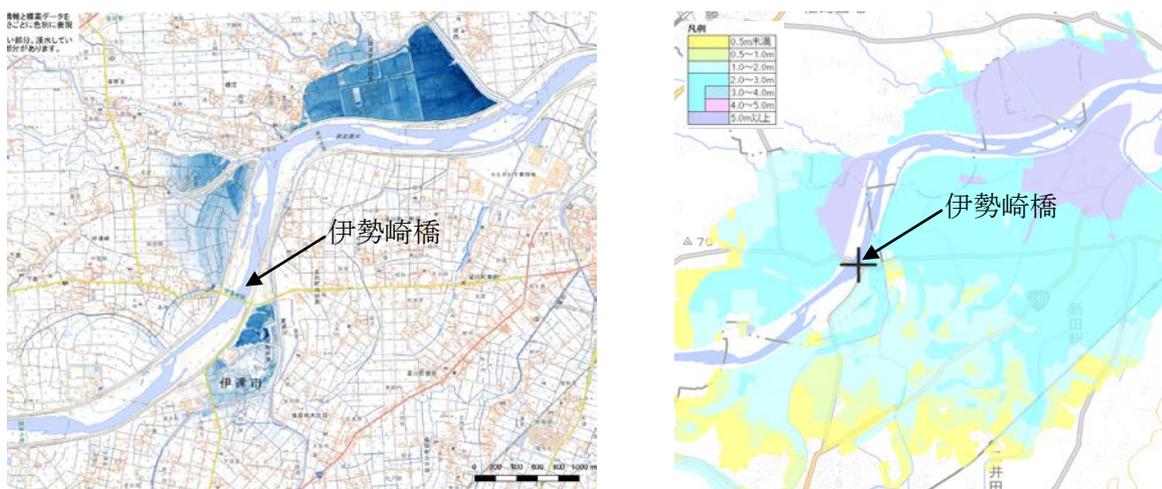
図 6 (左) 国土地理院⁵⁾による阿武隈川氾濫箇所(福島県伊達市周辺)の浸水推定図 (右) 国土交通省⁶⁾による洪水ハザードマップ
