## 災害リスク情報 <号外>

### 平成 30 年台風第 21 号の概要と高潮対策

本稿では、本台風の概要（9月11日時点の情報）を速報するとともに、大阪湾沿岸に観測史上最高の潮位をもたらした高潮の特性や企業が高潮に対して備えるべき事項について解説します。

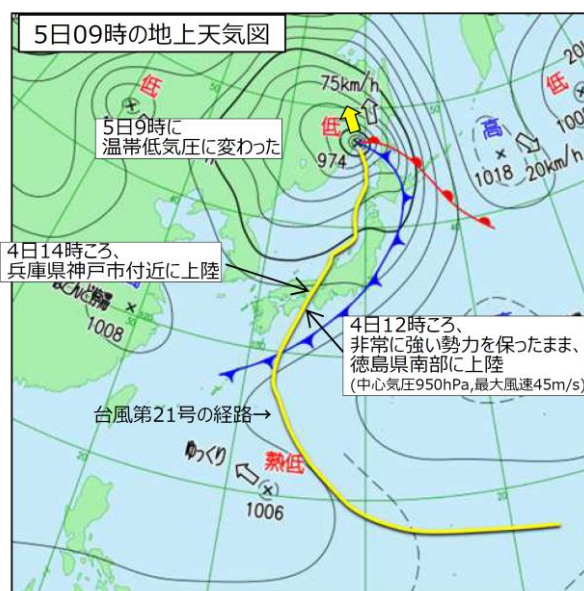
【図 1】平成 30 年台風第 21 号の進路図

本台風の進路（図1）は、過去、近畿地方に最も大きな被害をもたらした第二室戸台風（1961年9月15日～17日）の進路（図2）と同様の進路であることがわかる。そのため、数日前から気象庁やマスコミを通じて厳重警戒をしていたものの被害を免れることはできなかった。その原因として強風と高潮があげられる。強風は、本台風の接近・台風に伴って近畿地方を中心として北日本にかけて観測史上1位の最大風速を更新している観測点（図3）が多数みられた。また、高潮は、これまでに観測された最高潮位を更新する地点（図4）が複数あったことがわかる。

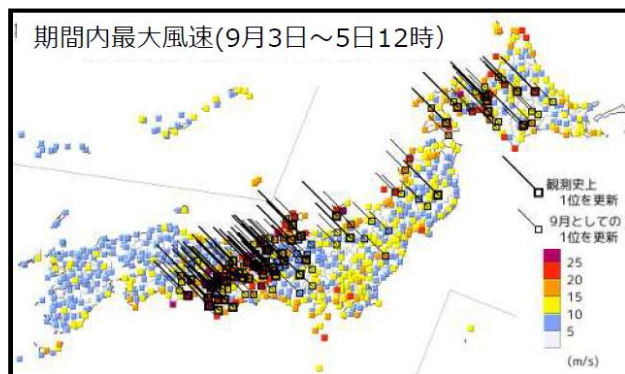
【図 3】観測史上最大の最大風速を更新した観測点  
(出典：内閣府) <sup>1)</sup>

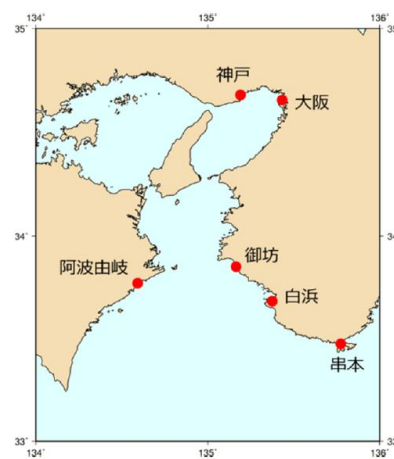
【図 4】過去の最高潮位を更新した地点  
(出典：気象庁) <sup>3)</sup>

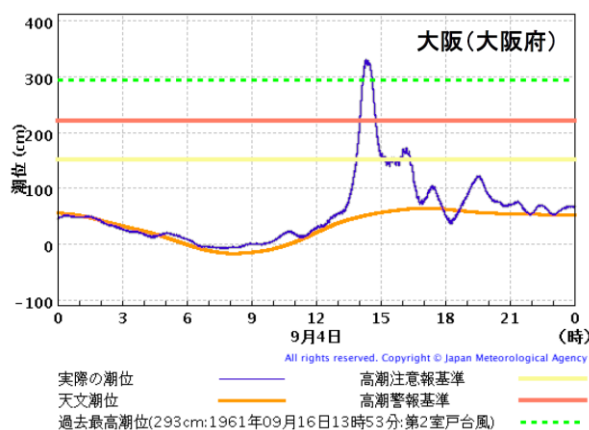
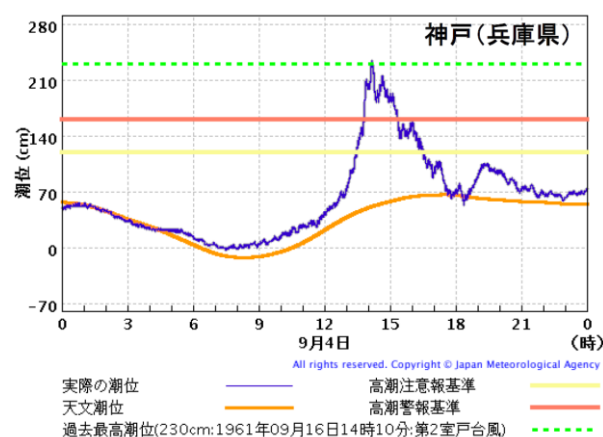
大阪、神戸いずれの観測点においても、高潮警報基準に加え、観測史上 1 位の第二室戸台風襲来時の潮位を超えた。警報基準を超過している時間は、いずれの観測地点も 1 時間程度あった。

【図 5】観測史上最大の潮位を記録した大阪および神戸の潮位の時間的推移

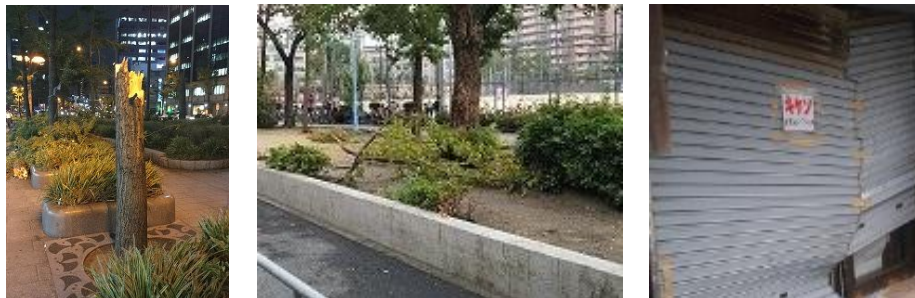
非常に強い風に伴い、電柱などの構造物の倒壊、強風や倒木などによる電線の断線、建物屋根や外壁の剥離、軽量建物（自転車置場や工事用資材など）の巻き上げによる崩壊、トラックや車の横転、飛来物による建物や窓ガラスの損傷などが多数発生した。

写真 大阪市内の台風による影響（弊社撮影）

左：倒木 中央：植栽の倒木 右：シャッターの破損

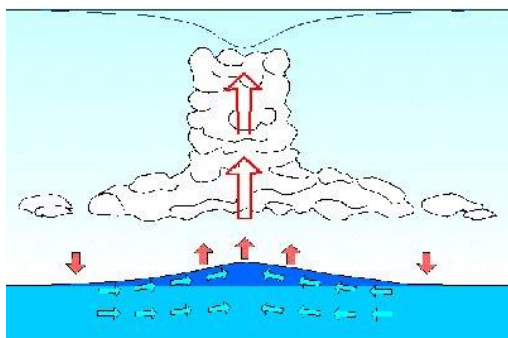
台風や低気圧の中心では気圧が周辺より低いため、気圧の高い周辺の空気は海水を押し下げ、中心付近の空気が海水を吸い上げるように作用する結果、海面が上昇する。気圧が1ヘクトパスカル（hPa）下がると、潮位は約1cm上昇するとされる。

【図6】吸い上げ効果のイメージ図

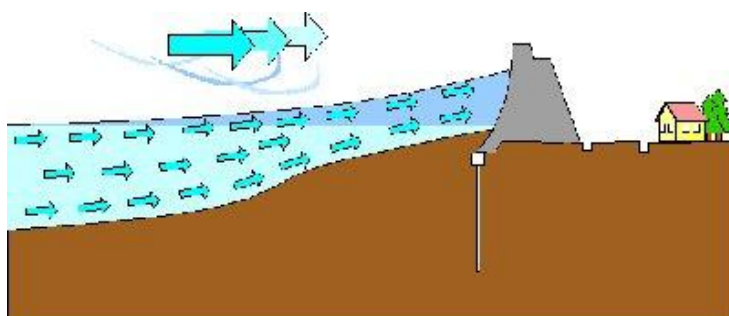
台風や低気圧に伴う強い風が沖から海岸に向かって吹くと、海水は海岸に吹き寄せられ、海岸付近の海面が上昇する。この効果による潮位の上昇は風速の2乗に比例し、風速が2倍になれば海面上昇は4倍になる。また遠浅の海や、風が吹いてくる方向に開いた湾の場合、地形が海面上昇を助長させるように働き、特に潮位が高くなる。

【図7】吹き寄せ効果のイメージ図

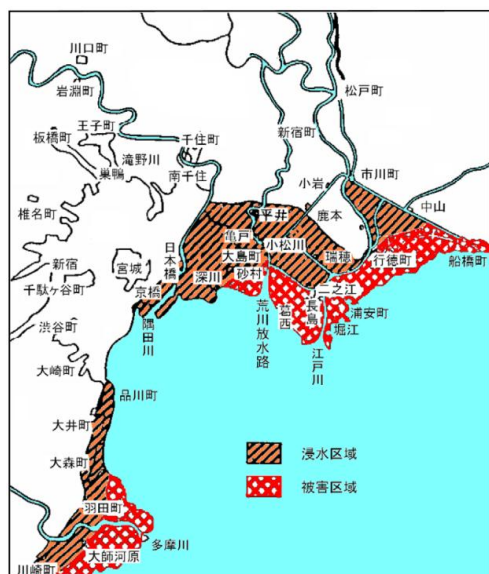
【図8】大正6年台風（1917年）の浸水範囲

高潮は遠浅で奥まった形状の湾で発生しやすい。特に3大都市圏に面した東京湾、伊勢湾、大阪湾の3大湾はいずれも高潮危険が大きいエリアであり、規模の大きな台風の通過により標高ゼロメートル地帯を中心に広い範囲で浸水が発生する可能性がある。過去には、1917年の台風では東京湾、1959年の伊勢湾台風では伊勢湾、1934年の室戸台風等では大阪湾において高潮被害が発生している。

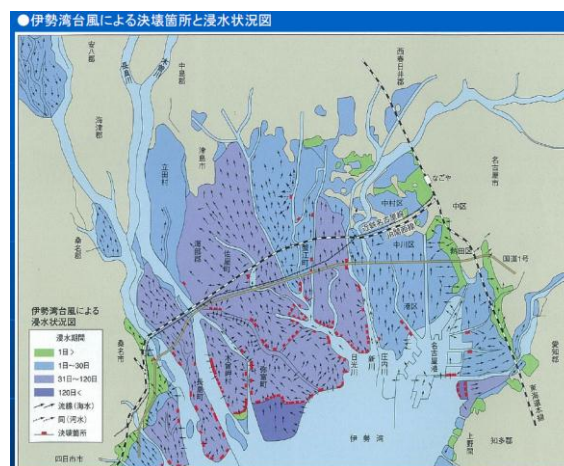
【図9】伊勢湾台風（1959年）の浸水範囲

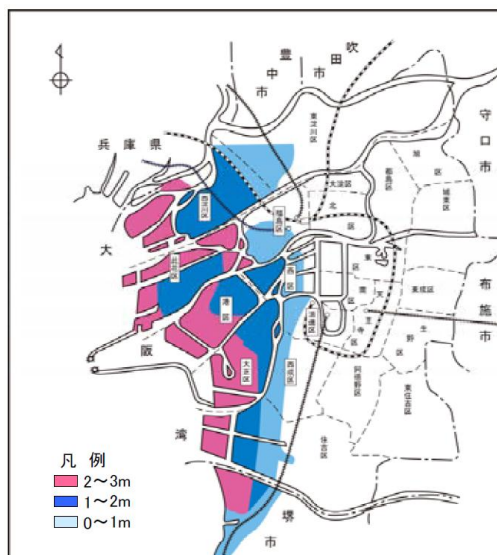
【図10】ジェーン台風（1950年）の浸水範囲

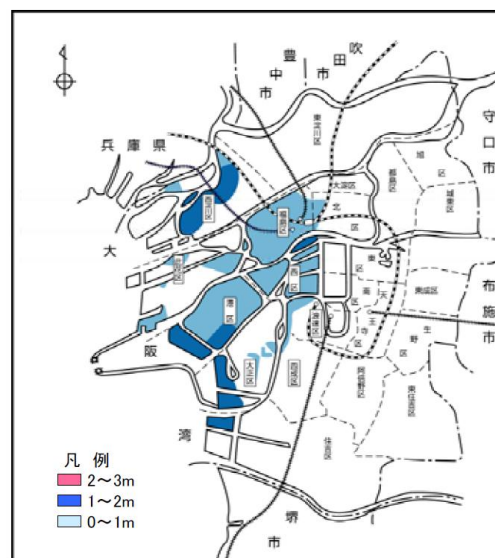
【図11】第二室戸台風（1961年）の浸水範囲
