災害リスク情報 <号外>

台風 18 号による大雨などに係る被害と防災情報の概要について

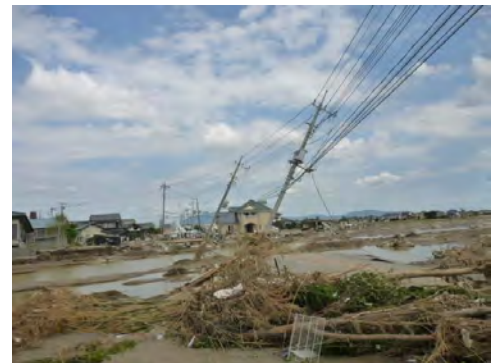
図3. 常総市三坂町における浸水被害の様子
（9月14日弊社撮影）

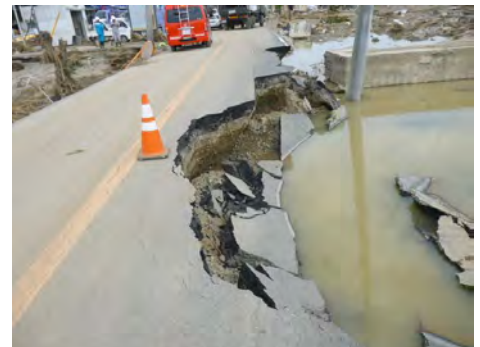
図 4. 常総市三坂町の県道 357 号線の被害状況
(9 月 14 日弊社撮影)

- 道路： 高速道路は東北自動車道の一部区間を除き通行止めにはならなかったが、有料道路、国道や都道府県・政令市道では多くの通行止め区間が発生した。原因は、法面崩落・土砂流出などの土砂災害、路面陥没、路面冠水などによるもので復旧に時間を要すると考えられる区間もある(図 4)。
- 鉄道： 線路に冠水するなどの原因によって一部区間で運行休止を余儀なくされている。
- 水道： 浸水による浄水場の停止により、栃木県小山市及び茨城県常総市などに断水範囲が広がっている。

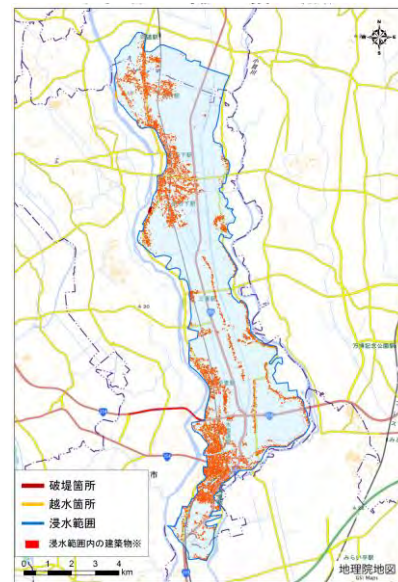
図８．９月１２日時点の常総地区の浸水範囲
（出典：国土地理院 HP）

氾濫による浸水被害の発生が想定される河川流域の市町村では、地図上に想定浸水深の分布や地域の避難所などの防災情報を重ねた洪水ハザードマップが作成されている。なお、茨城県常総市では鬼怒川の氾濫を想定したハザードマップを以前からホームページ上で公開しており、今回の浸水のあった範囲は、ハザードマップに記載された鬼怒川より東側エリアの浸水想定範囲と概ね一致している（図７・８）。また、マップ上で浸水深が２～５ｍと想定されているエリアでは、実際に浸水深が２ｍ以上となっていた箇所がみられた（弊社調べ）。
