災害リスク情報 <第41号>

「プラグ、コンセント等の電気用品を原因とする電気火災の事例とその防止対策について」

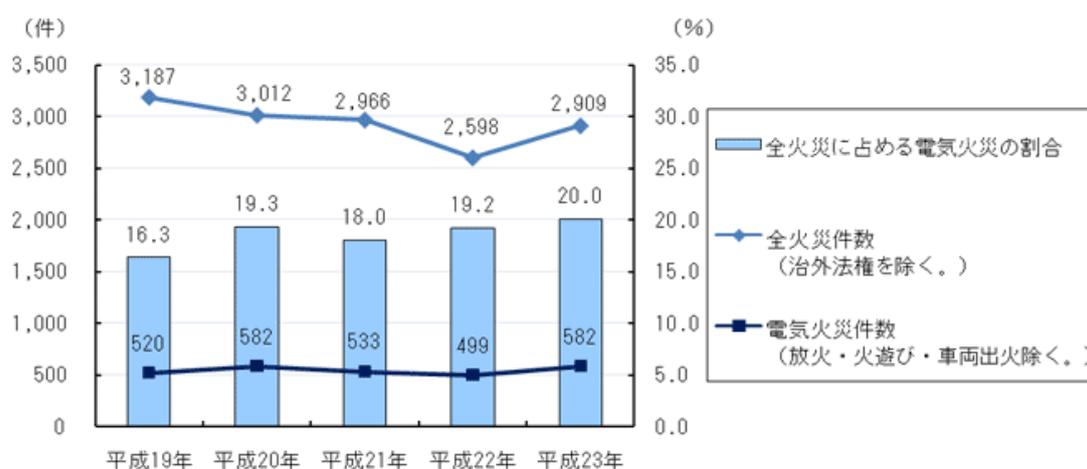
図1 最近5年間の電気火災の推移（1月～6月）

東京消防庁の統計によると、2011年上半期（1月～6月）の電気火災が火災件数に占める割合は20%である。上半期は寒冷期が含まれるため電気ストーブ、コタツなどの使用が多いこともあるが、割合としては看過できないものとなっている（図1参照）。

また、平成19年度からの推移においては徐々にではあるが増加傾向が見て取れ、今いちど電気火災の防止対策を振り返る必要があると思われる。

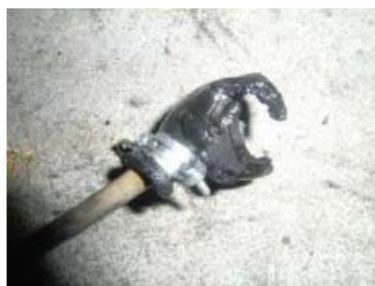
図 2 コンセントから出火後の状況例

コンセントの焼損状況

プラグの焼損状況

No.	事故状況
1	オフィスビルで自動販売機の電源を取っているフロア壁のコンセントから出火した。すぐに従業員が電源コードを引き抜き消火した。原因は、コンセントの劣化と埃が原因でショートしたと見られている。
2	工場の作業場兼倉庫で電気システムのトラブルにより出火し、作業場にあった塗料に引火し4棟が全焼した。電気システムのトラブルは、漏電、ショートあるいはコンセントの埃によるトラッキング現象の可能性はある。

No.	事故状況
3	事務所が、夜間、壁に設置してあるコンセントからの出火により全焼した。当該建物は、スプリンクラーも設置されていたが、火が壁の内側に燃え広がり天井に燃え移ったためスプリンクラーが機能しなかった。
4	店舗で、冷蔵庫 2 台をタコ足配線で使用していたところ、コンセントの許容電流を超えてしまったため過熱・発火し、火災が発生した。
5	夜間、鉄骨平屋建作業場（約 280 ㎡）から出火し、壁や天井約 80 ㎡が焼損した。作業場には鍵がかかっており、火の気はなかった。出火原因は、 <u>コンセントに差し込んである電動工具のプラグ部分でショートしたもの</u> と見られている。
6	夜間、ホテルで火災報知器が作動し、1 階ロビーで煙が出ているのを従業員が発見し、消し止めた。出火したのは、ロビーの <u>延長コードのタップ</u> からと見られ、タップが変色し、燃えていた。
7	学校の研究室で火災が発生したが、床を焼いただけで消火した。床には激しく焼けた <u>延長コードのタップ</u> があり、パソコン 2 台とファックス、別の延長コードの計 4 本のプラグが差し込まれていた。
8	夜間、事務所から出火し、建物計 270 ㎡、パソコン 35 台、電話 30 台などを焼損した。出火元は、 <u>事務所内にあった冷蔵庫裏のコンセント</u> からの可能性が高い。
9	事務所建物で出火し、建物 2 階の約 130 ㎡を焼損した。原因は、 <u>タコ足配線</u> により過熱し、発火したものが見られている。

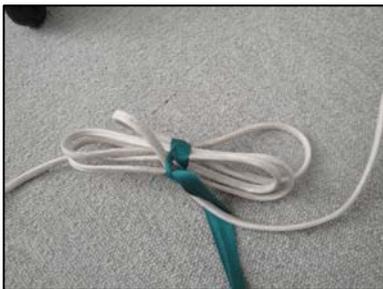
図5 コードの結束

コードは電気抵抗があるため、電流が流れると発熱する。コードを束ねたり、コードリールに巻いたままにしておく、あるいはコードが絡まっているような状態にあると、熱が蓄積し、発火に至ることがある。よく、コードが邪魔あるいは見栄えが悪いと束ねたり、巻いていることがあるが、発熱から出火に至る可能性があり危険である。

コードを束ねたり、電源コードが絡まったりしている。	束ねてある結束を解く、絡まりを解く。
	コードをコードリールに巻いたまま使用している。	コードリールからコードを引き出し使用する。
	耐用年数を超えている。	新しい物に取り替える。
