## 災害リスク情報 <第40号>

### 「2011年上半期の風雨災害について」

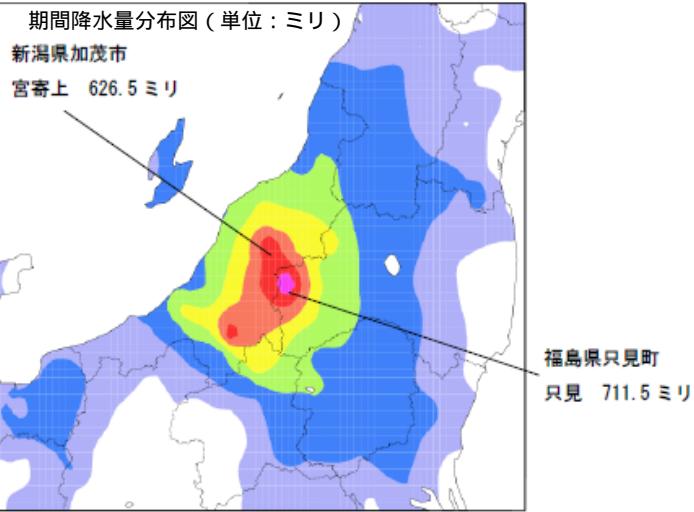
7月27日から30日の期間の雨量データ

この期間の雨量では、福島県南会津郡只見町只見(タミ)で711.5mm、新潟県加茂市宮寄上(ミヨリガミ)で626.5mmそれぞれ7月の平均降水量の2倍以上となり、同地区では24時間および72時間降水量の観測史上1位の記録を更新している。

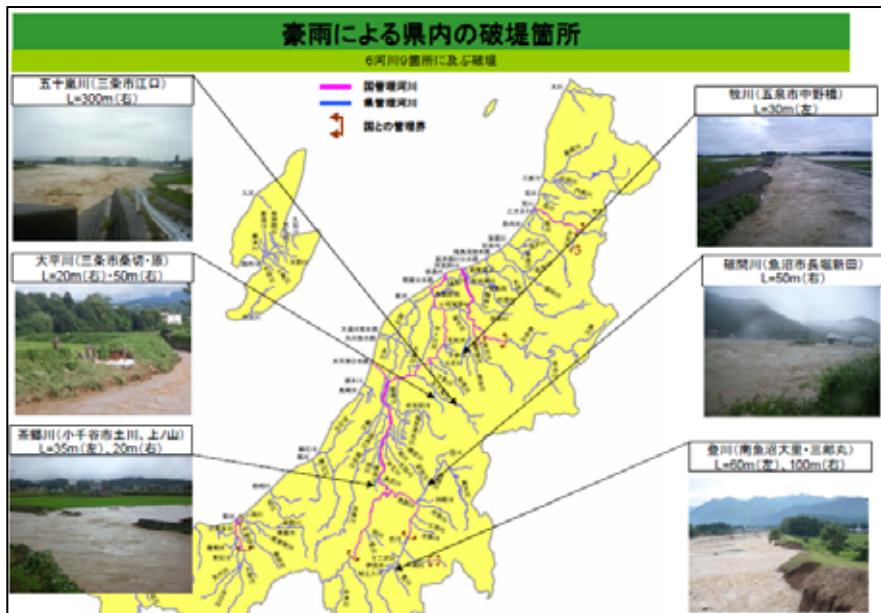
新潟県の発表によると、県管轄河川の 6 河川、9箇所において破堤が発生した。また、県内の 20 箇所で出水（浸水）が発生している。

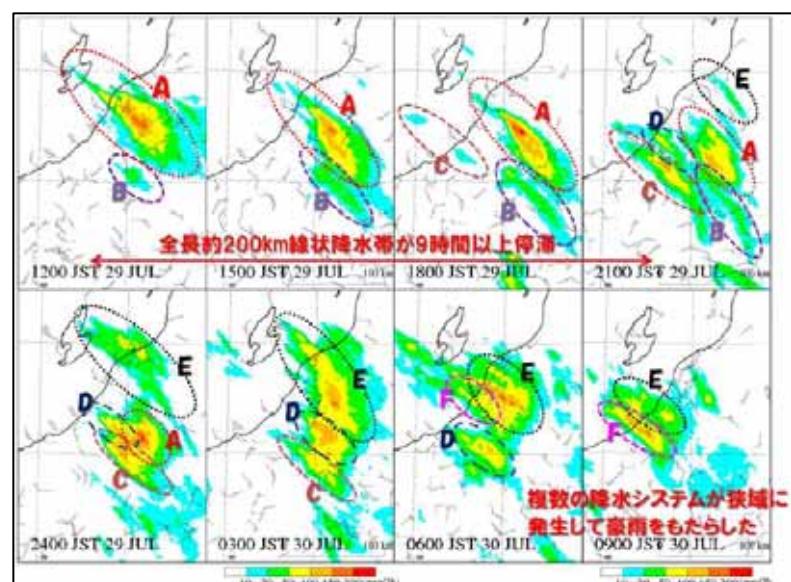
降雨の最盛期を 9 時間とし、平成 10 年の新潟豪雨、平成 16 年の新潟・福島豪雨と比較すると、過去 2 例ではほぼ 1 つの降水帯（積乱雲）でもたらされたのに比して、今回の大雨では複数の降水帯（積乱雲）が次々と発生した。右図のように 7 月 29 日 12 時から 7 月 30 日 9 時までに計 6 個の降水帯（A～F）が観測されている。

前回の図に示すAの積乱雲の観測結果を分析すると降水帯の先端で15分から20分間隔で新しい積乱雲が発生していることが判明した。この発生メカニズムをバックビルディング型形成というが、このメカニズムは豪雨をもたらす降水帯でしばしば見られるものである。

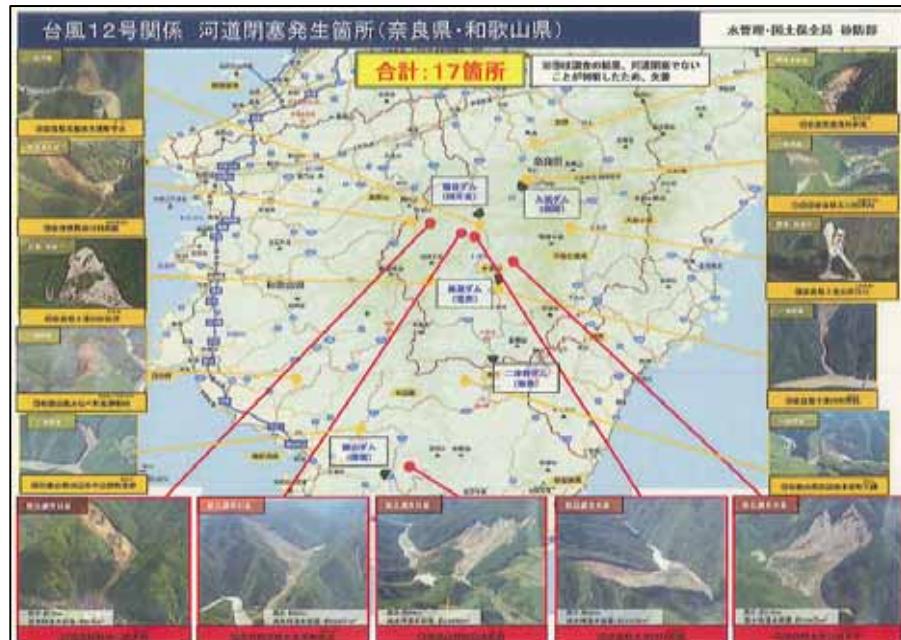
国土交通省資料によると10月5日現在で河道閉塞は17箇所におよび、そのうち和歌山県1箇所、奈良県4箇所において天然ダムが形成され、緊急調査対象となっている。

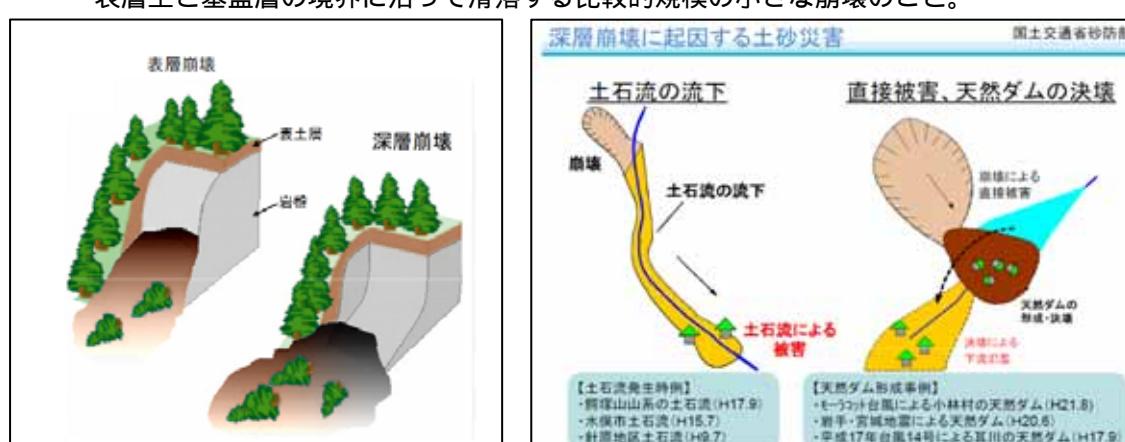
「深層崩壊」とは、山崩れ、がけ崩れなど斜面崩壊のうち、すべり面が表層崩壊（注）よりも深部で発生し、表土層だけでなく深層の地盤までもが崩壊土塊となる比較的規模の大きな崩壊現象をいう。

（注）：「表層崩壊」：山崩れ、がけ崩れなどの斜面崩壊のうち、厚さ0.5m～2.0m程度の表層土が、表層土と基盤層の境界に沿って滑落する比較的規模の小さな崩壊のこと。

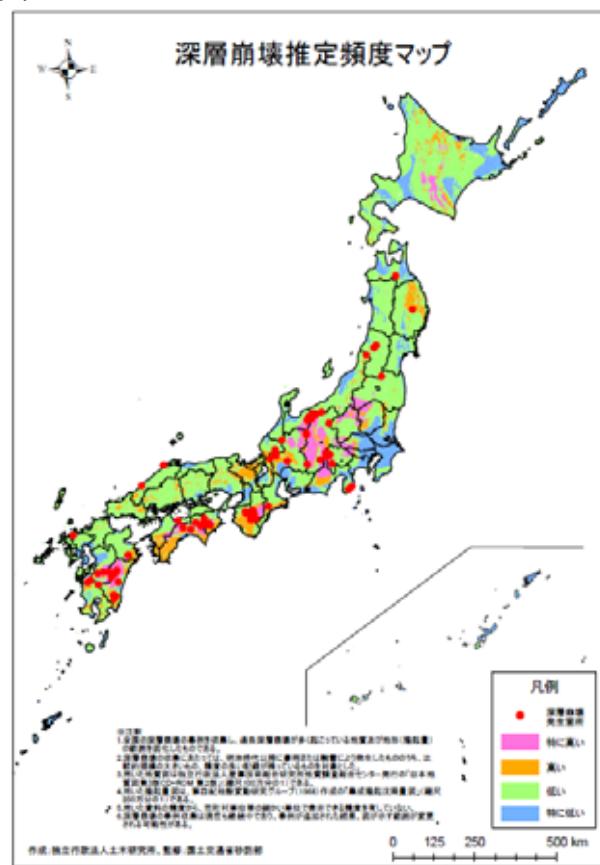
## 国土交通省による深層崩壊に関する全国マップ

これは明治期以降に発生した深層崩壊事例 122 事例を収集し、当該地域の地質との関係分析から統一的な指標を作成し、全国の深層崩壊の指定頻度を地図化したものである。推定頻度は「特に高い」、「高い」、「低い」、「特に低い」の 4 段階に分けられているが、「特に高い」地域は国土の約 8% とされている。

また、和歌山県、奈良県においての推定頻度区分を見ると、和歌山県においては「特に高い」地域はないものの、「高い」地域の割合は 58% を占め、同区分では全都道府県中 1 位となる。また、奈良県においては「特に高い」地域が 34% で同区分では長野県、宮崎県に続いて第 3 位、「高い」区分でも 20% に及んでいることがわかる。
