中国風險消息<中国関連リスク情報><2015 No.3>

天津市浜海新区での大規模爆発事故について（詳報）

[本件事故については8月19日付で第一報をご案内したが、その後、弊社にて実際に事故現場付近を訪ね、各種調査やヒアリングを行った。本レポートはその結果をとりまとめ続報としてご案内するものである。]

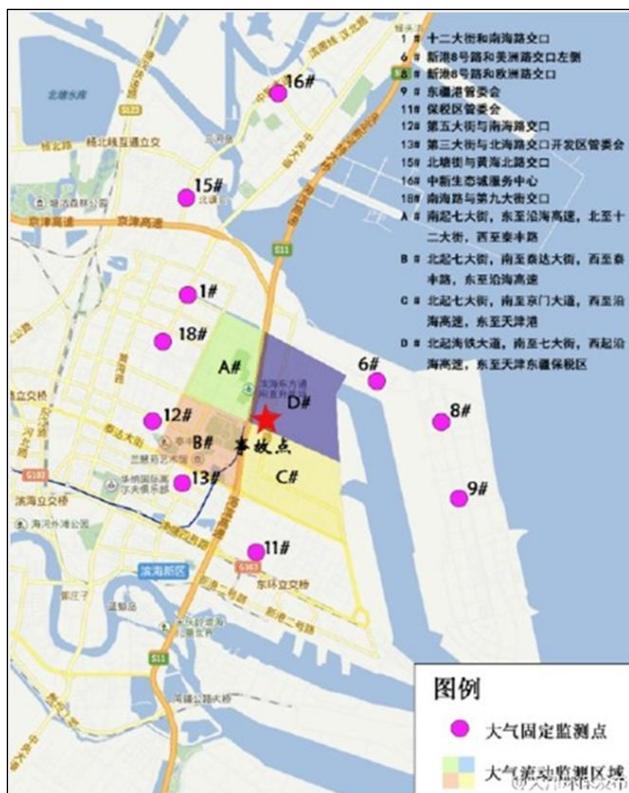
【図4】当局による大気のモニタリングポイント

図4上の●印は定点モニタリングポイント、★印は爆発地点、爆発地点周辺の4分割された地域は移動モニタリングポイントを示している。

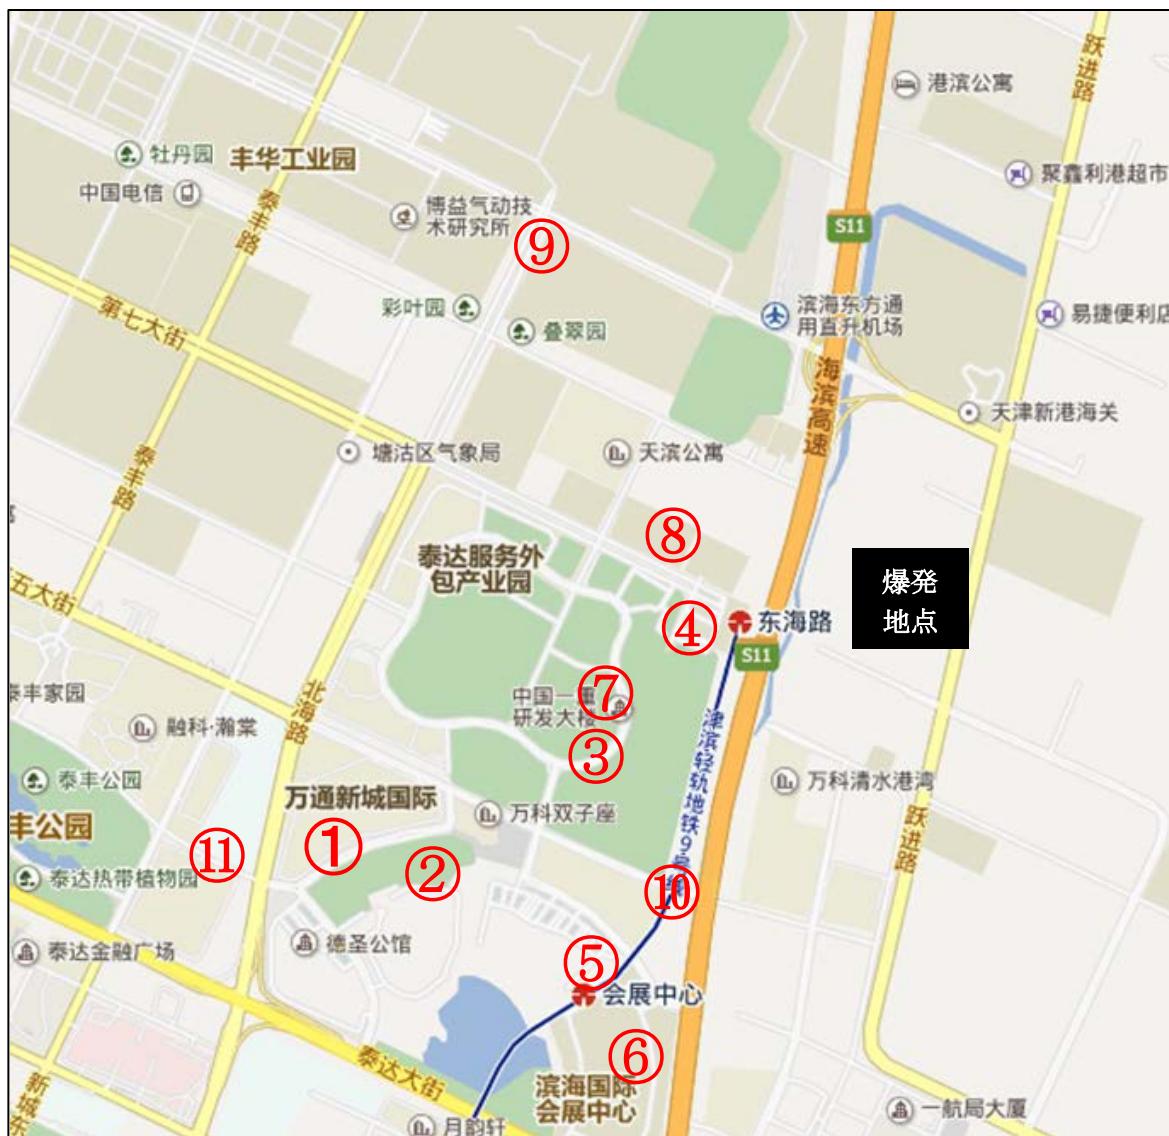
【図6】写真撮影ポイント（8月27日撮影、図上の番号は次頁以降の写真番号と対応している。）

以下、爆発地点周辺の被害状況、復旧状況を写真で示す。なお、8月27日時点でも爆発地点から大よそ500m～1,000m以内への一般車両等の立入りは制限されていた。
