中国風険消息<中国関連リスク情報><2016 No.5>

電気火災事故の防止に向けて

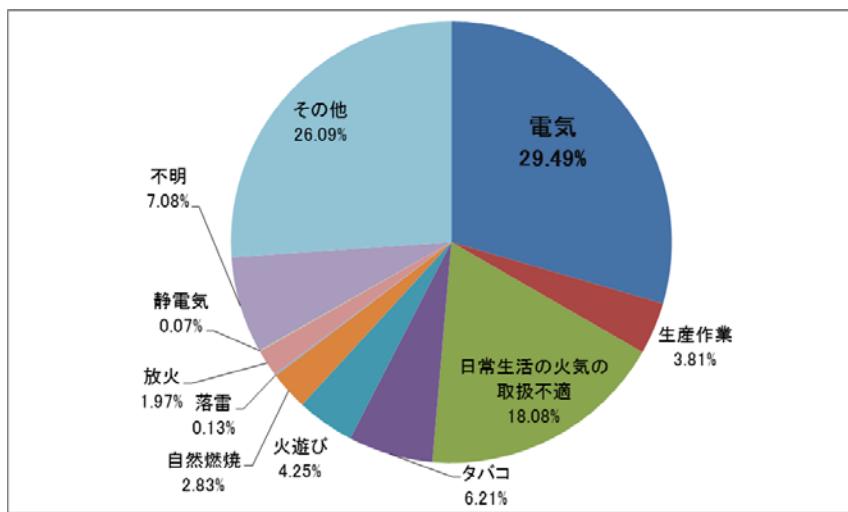
図1:中国における火災の出火原因(2010年～2014年)

2010年～2014年の統計データによると、中国ではこの5年間で119万件以上の火災が発生しています。そのうち電気火災は35万件で全火災件数の3割を占めており、出火原因の1位となっています。

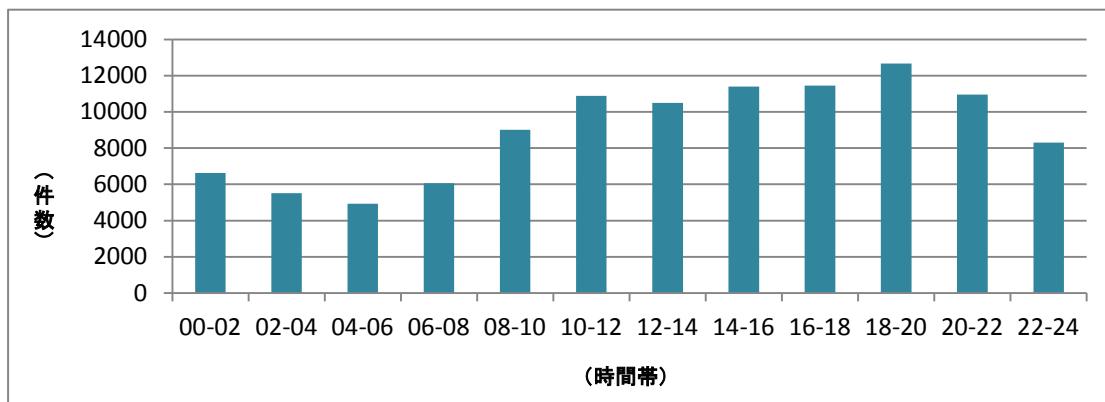
図2:時間帯別の電気火災発生件数

図2は2014年の電気火災発生件数を時間帯別に整理したもので、10時～22時の間に電気火災が多く発生していることが見てとれます。特に18時～20時は電気火災が最も頻発する時間帯であり、逆に早朝の4時～6時は電気火災が一番少ない時間帯です。電気火災の発生頻度は日常生活のリズムとほぼ一致しており、電気使用の多い時間帯は電気火災が最も発生しやすい時間帯であるとも言えます。

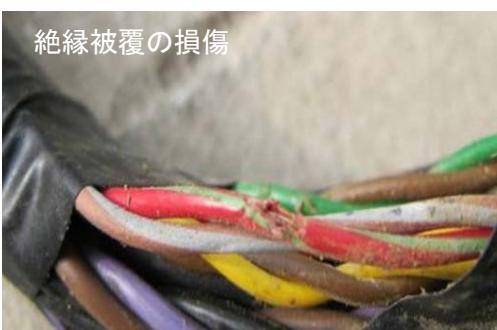
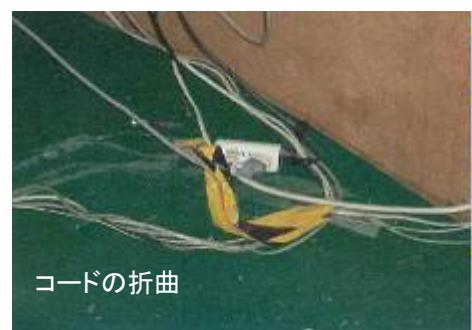
- ①電線の絶縁被覆が外部の高温、湿気、腐食などの影響を受けて、絶縁機能が失われる。
- ②絶縁被覆が長い時間を経て劣化・損傷し、内部の芯線が露出する。
- ③電線の引っぱりや重量物による圧迫などで電線が損傷し、電気が損傷箇所を流れた際に発熱する。

こうした状況がショートや漏電を引き起こし、スパークした際に付近の燃えやすいものに引火して、火災事故を起こすことになります。

- 電線を断熱材の電線管に入れるなどの保護措置をとる。
- 電気設備の電線が引っ張られていないか、絶縁被覆に損傷はないかなど、コードの状態を点検する。
- みだりに電線を引かない。ルールに反した電線敷設があれば早めに撤去する。
- コードが落下しないように固定する。コードは結んで保管しない。
- 損傷や緩みのあるプラグは使わない。電線の端子を直接コンセントに差し込む行為（右写真参照）は厳に慎む。
- 酸を使う場所や高温・湿気のある場所では、こうした負荷に耐えうる電線を使用する。

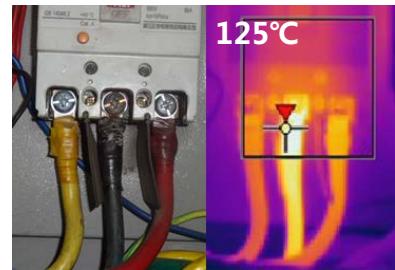
右図は現場の写真とその赤外線画像を対比させたもので、異常高温の原因は端子接続部分の接続不良によるものであると考えられます。

- 端子の締め付けをしっかりと行う。
- 汚れや埃が溜まらないよう、配電設備を常に清掃する。
- ケーブルや電気設備の接続部位を、赤外線温度計測器（右図参照）で定期的に検査する。

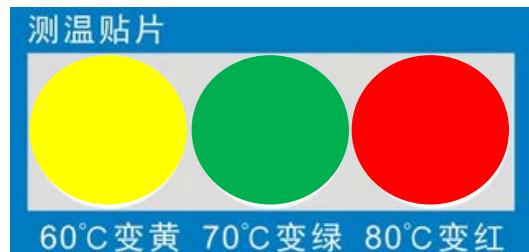
特定の温度に達すると色が変わる特殊材料を用いた温度検知材を電線の表面に貼り付け、可視化による管理を行うことをお薦めします。

- 同レベルの電流の下では、断面が大きいほど温度の上昇が小さくなることを踏まえ、許容電流に相応しい電線を使用する。
- タコ足配線をしない。
- 電線の負荷状況や接続した設備の使用状況を定期的に検査し、電線の許容電流が電気設備の定格電流を上回るようにする。また、使用中の電線に対してむやみに他の電気設備を追加して接続するのは避ける。
- 電流の過負荷が発生した際に自動で遮断できる電流遮断器を設置する。
- 重要な電線やコンセントに温度管理ラベルなどを貼り、可視化を図る。
