InterRisk Thai Report <2022 No.005>

## トルコの地震リスク（その3）

## 【要旨】

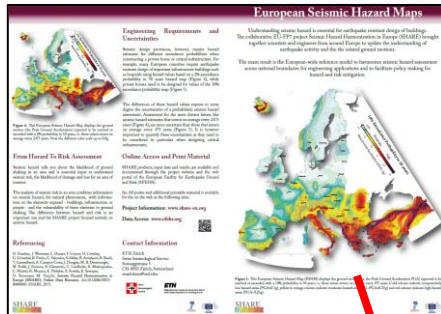
図 5 は SHARE により作成された地震ハザードマップである。このマップからアンカラ周辺で想定される地震加速度は中程度と考えられる。

図 5 SHARE 作成の地震ハザードマップ（再現期間 475 年ベースの地表面最大加速度）<sup>9</sup>
