InterRisk Asia Report <2025 No.02>

2025年3月28日にミャンマー中部で発生した地震について - 長周期地震動による被害と地震後の安全点検 -

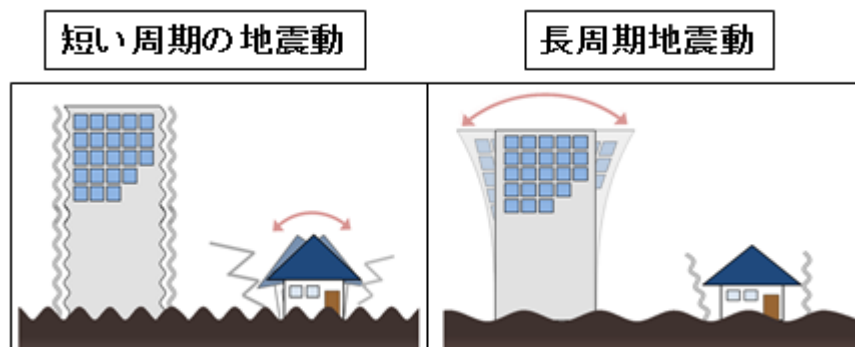
図 短い周期の地震動と長周期地震動による揺れの違い（出典：日本気象庁¹⁾）

建物には固有の揺れやすい周期（固有周期）がありますが、地震動の周期と建物の固有周期が一致すると共振して、建物が大きく揺れます。建物の固有周期は高さによって異なり、木造家屋や低層ビルでは固有周期が短く、高層ビルでは固有周期は長くなる傾向があります。長周期地震動は長い周期の揺れを多く含むので、固有周期の長い高層ビルほど大きな影響を与えることになります。

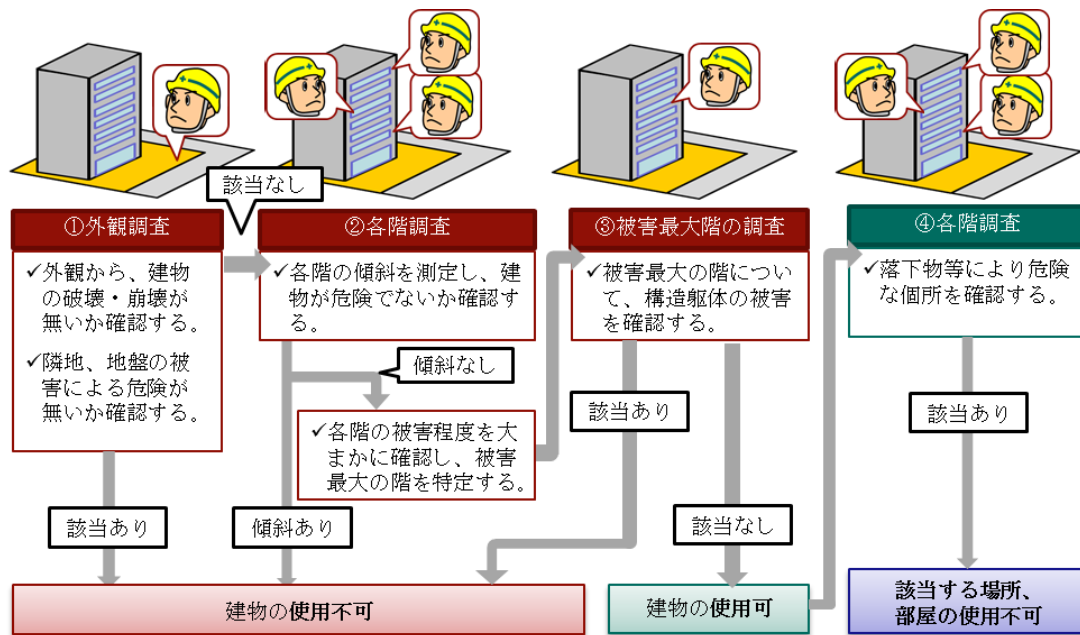
図 内閣府指針による建物緊急点検の調査フロー

内閣府指針による基本的な調査フローは下図のとおりです。最初に建物の外観や外部の損傷状況を確認し、崩壊している階がある、隣接建物が倒壊して巻き込まれる危険がある等、一見して危険な状態と判断される場合には、その時点で建物が使用できないと判断します。外観上から危険と判断されない場合には、建物各階の傾斜や躯体の被害状況を建物内部から調査し、危険性の有無を判断することになります。外観調査、内部調査で建物が使用可能と判断された場合には、落下物等による危険箇所を特定し、立入禁止などの措置を講じることになります。

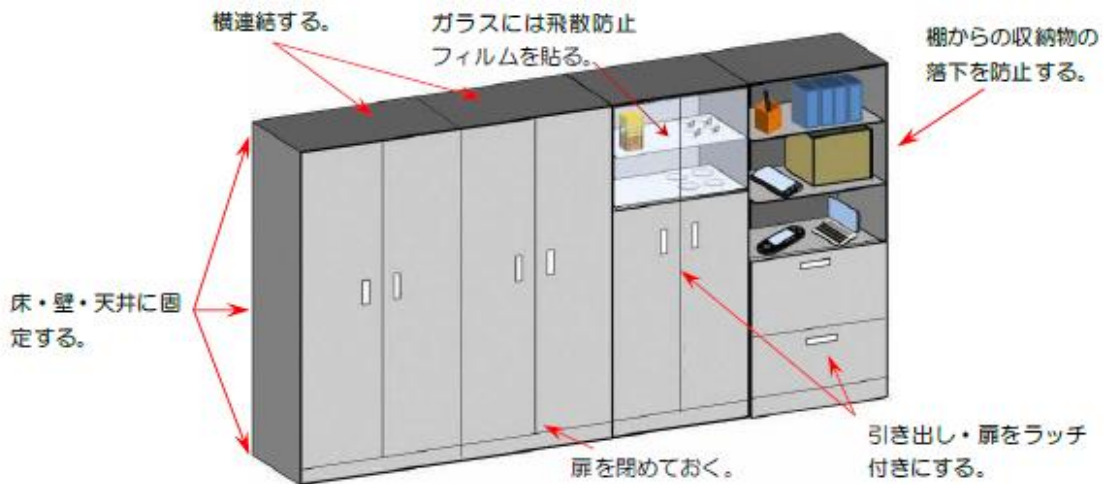
図 キャビネットの対策例⁶⁾

このような背景のもと日本では、東京消防庁から「家具類の転倒・落下・移動防止対策ハンドブック－室内の地震対策－⁶⁾（以下、東京消防庁ハンドブック）」が公表されており、オフィスビル・住宅を対象に家具・什器の地震対策方法が示されています。東京消防庁ハンドブックでは、避難障害を防ぐための家具レイアウト、キャスター付き家具の移動防止方法、キャスターなし家具類の固定方法といった観点で地震対策が解説されており、その具体的な内容は下図のとおりです。
