災害リスク情報 <104号>

雪害リスクおよびその対策

- 近年、日本国内では局地的かつ短時間の大雪により、都市部や交通網を含む広範な地域で深刻な被害が発生している。気象情報の活用や事前準備など、雪害リスクへの対策が重要となっている。
- 太陽光発電設備では、積雪による損壊事故が急増しており、設計・保守・遠隔監視・除雪作業の最適化など多面的な対策が求められる。

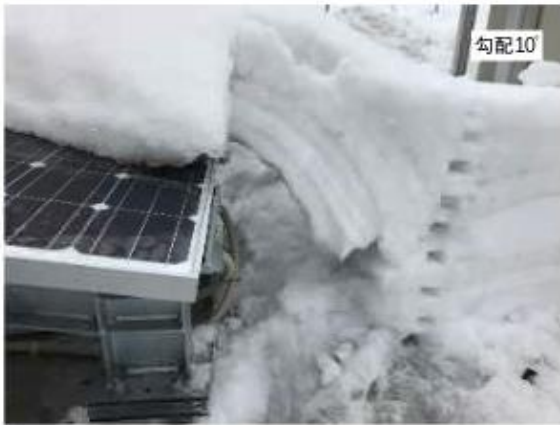
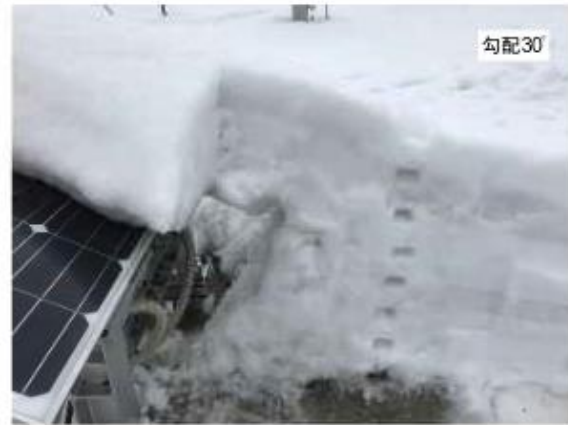
【写真】軒下積雪の状況⁸

スノーブリッジとは、アレイ上に積もった雪が滑り落ちて地面に落ちて軒下で山となり、地面に積もった雪とアレイ上の雪が繋がった状態のことである。スノーブリッジの形成によりアレイ上の雪が滑り落ちず、アレイ下端部に沈降圧が生じることで設計値を超える荷重が発生してパネルや架台が損壊する場合がある。

スノーブリッジ形成の防止のためには、十分なアレイの軒高（地面からアレイ下端部までの高さ）を確保する必要があるほか、大雪時にスノーブリッジが形成された場合は、早期にスノーブリッジの切断作業を行い、アレイ下端部に沈降圧が生じることを防ぐことが重要となる。
