## 災害リスク情報<第 87 号>

### 重要文化財の防火対策について

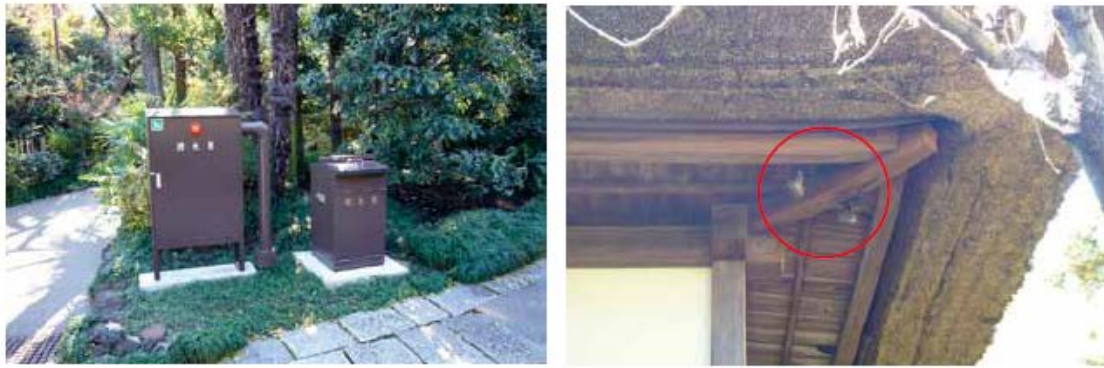
これらの設備は、文化的価値の高い外観や構造様式を損ねることのないよう設置することも求められる。以下に、文化的価値に調和した設備の設置事例を示す。

図2 屋外消火栓箱及び放水銃格納箱（左）、炎センサー（右）  
（出典：「重要文化財建築物等に対応した防火対策のあり方に関する報告書」<sup>3)</sup>）

重要文化財建築物は、(1) で述べたように消防法により消火器の設置が義務付けられており、これらの維持管理が重要である。また消防法では義務付けられていないが、建物外部からの延焼防止のために、放水銃やドレンチャー、炎センサーの設置も検討することも望まれる。これらの設備については、「重要文化財建築物等に対応した防火対策のあり方に関する検討会」（平成 21 年 5 月から平成 23 年 3 月まで開催）において、評価指標が以下のとおり示されている。

##### (a)放水銃及びドレンチャー設備

- 周辺の建築物等との距離に応じ火の粉及び輻射熱の影響を考慮し、延焼を防止可能となる水量を文化財建造物の屋根及び壁全体へ継続的に放水すること。

##### (b)炎センサー

- 炎センサーの感知レベルは、小さな炎（3cm 程度）でも感知可能な機能を有すること。
- 建築物の外周部全体が警戒できるよう設置すること。
