## 災害リスク情報 <号外>

### 2016 年 1 月の寒波による影響と給排水設備の凍結・破損被害について

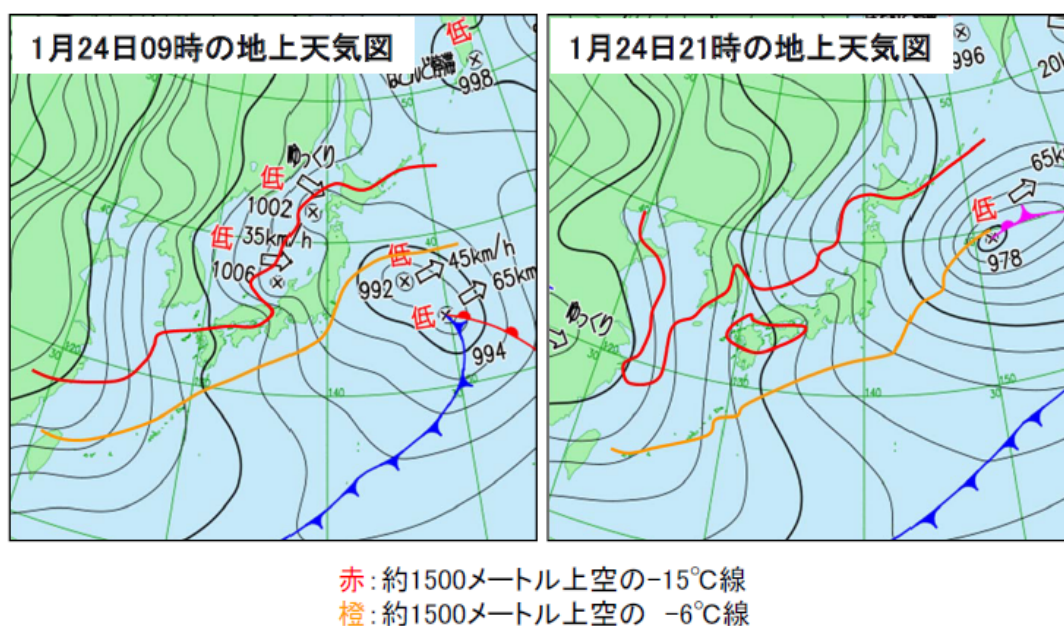
【図1】1 月 24 日 9 時（左）、21 時（右）の地上天気図（出典：福岡管区気象台）

1 月 24 日 9 時および 21 時における日本列島周辺の地上天気図を図 1 に示す。約 1500 メートル上空において、赤線の $-15^{\circ}\text{C}$ 以下の寒気が近畿地方から九州地方にかけて広がり、橙線の $-6^{\circ}\text{C}$ 以下の寒気は日本列島全体を覆うように広がっている。この寒気によって、九州地方や山口県では各地が低温になったほか、強風や大雪が発生した。

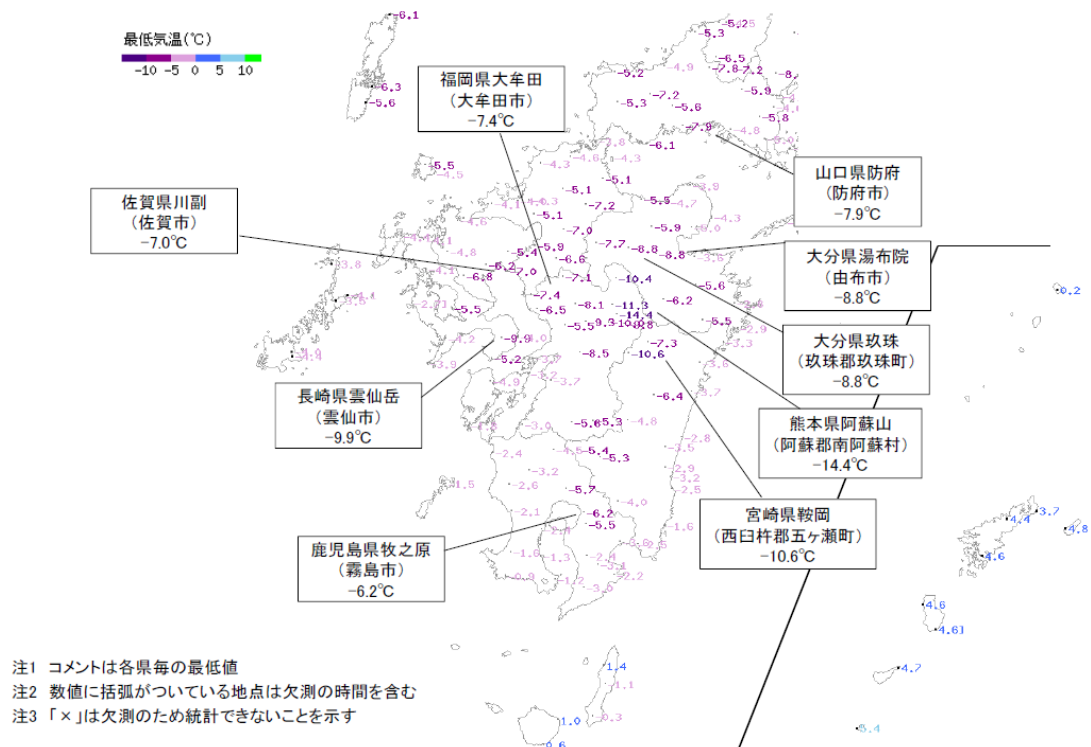
## アメダス日最低気温の分布図(1月24日)

【図2】1月24日の日最低気温の分布図(出典:福岡管区気象台)

低温によって各地で真冬日（最高気温が $0^{\circ}\text{C}$ 未満）となり、日最低気温が山口県宇部市で $-6.1^{\circ}\text{C}$ （24 日）、福岡市博多区で $-4.4^{\circ}\text{C}$ （25 日）、佐賀市（川副）で $-9.5^{\circ}\text{C}$ （25 日）を観測するなど、各地で観測史上 1 位を更新した。最大瞬間風速は鹿児島県西之表市（種子島）で $29.4\text{m/s}$ （24 日）、長崎県対馬市（厳原）で $25.1\text{m/s}$ （24 日）を観測するなど、台風匹敵するような強風が発生した。また、長崎市の最深積雪が、観測史上 1 位の $17\text{cm}$ （24 日）となったほか、鹿児島県名瀬市（奄美大島）では 115 年ぶりに降雪を観測するなど、寒波によって特異な気象がもたらされたといえる。

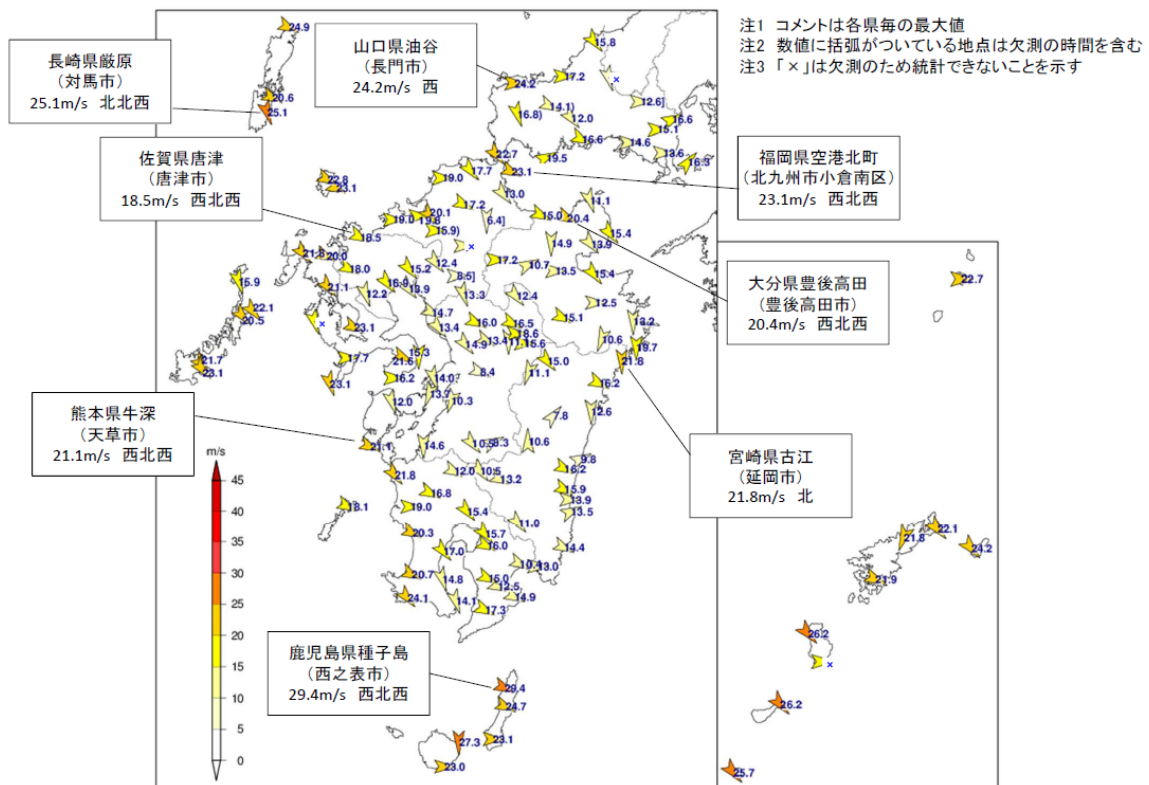
## アメダス最大瞬間風速の分布図(1月23日~1月25日)

【図3】1月23日~25日の最大瞬間風速の分布図(出典:福岡管区気象台)
