災害リスク情報 <第 65 号>

台風による被害と企業の対策

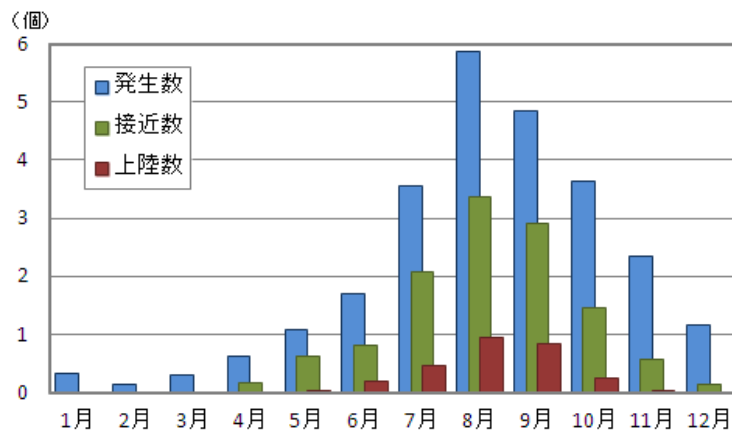
【図 1】 月別の台風の発生・接近・上陸数の平年値 （出典：気象庁）

1981～2010 年の 30 年間の統計では、1 年間で約 26 個の台風が発生し、約 11 個の台風が日本から 300km 以内に接近し、約 3 個が日本に上陸している²⁾。特に 8 月～9 月に台風が襲来する可能性が高くなる（図 1）。

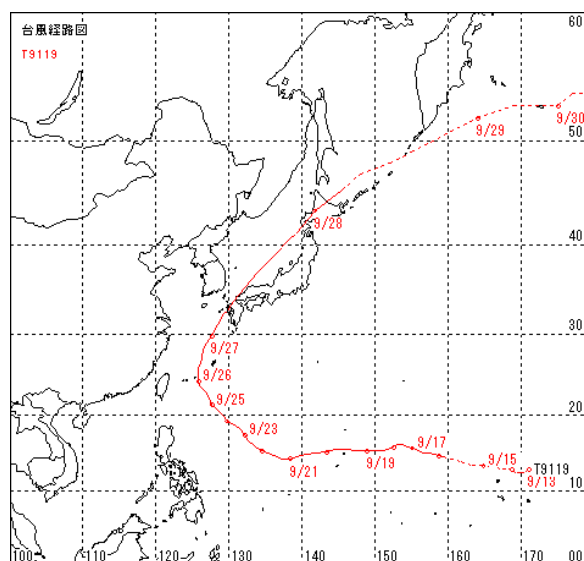
【図2】1991年台風19号の経路図 (出典:気象庁)

1991年台風19号(1位)、2004年台風18号(2位)、1999年台風18号(4位)では、各地で最大瞬間風速50m/sを超えるような強風が観測されているが、いずれの台風も九州地方付近に上陸後、日本海側を抜ける進路をとっている(図2)。前述のように進路方向に向かって東側では風が強まることから、広域での大きな強風被害につながったと考えられる。

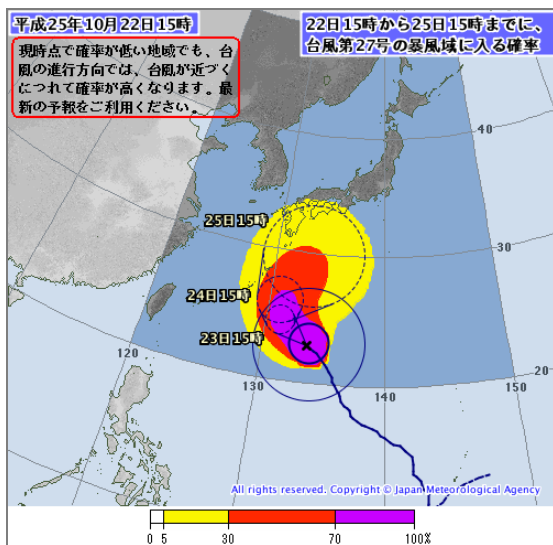
【図3】 台風の暴風域に入る確率の例（出典：気象庁） 【図4】 降水ナウキャストの例（出典：気象庁）

情報の種類		概要
特定地域に発表される情報	注意報・警報	災害が起こるおそれのある時に各種注意報・警報が発表される。数十年に一度の大雨や強い台風が予想される場合、「特別警報」が発表される。
	その他	「土砂災害警戒情報」、「指定河川洪水予報」、「記録的短時間大雨情報」などが発表される。
面的に広がる情報	台風情報	台風が発生する可能性や、台風が接近する可能性、強風に見舞われる可能性（図3）が把握できる。
	降水情報	「降水短時間予報」では6時間先までの各1時間降水量を、「降水ナウキャスト（図4）」では1時間先までの5分毎の降水の強さを把握できる。
