2013.12.2

## 災害リスク情報 <第 53 号>

### 雪災リスクおよびその対策

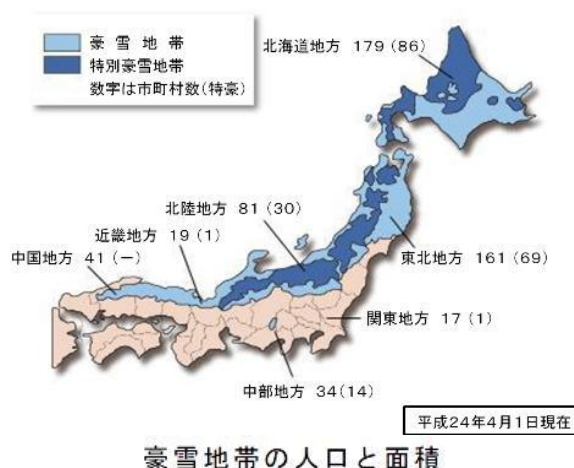
図 1 豪雪地帯の地域指定図 (出典: 国土交通省ホームページ)

図 1 に示すように、日本の国土の 51% が国土交通省により豪雪地帯に指定され、雪害の防除をはじめとする豪雪地帯対策の対象となるなど、我が国にとって降雪および積雪は冬期における大きなリスクとなっている。

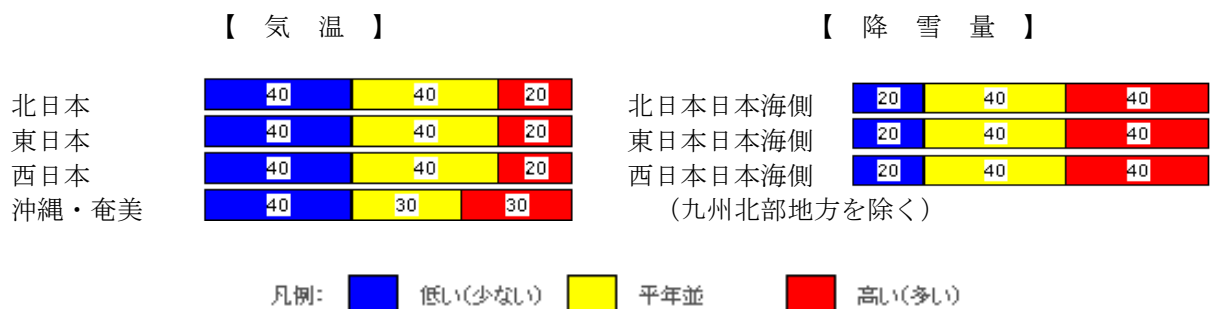
図2 全国寒候期予報 冬(12月～2月)の気温、降雪量の各階級の確率(%)  
(出典: 気象庁ホームページ)

9 月 25 日に気象庁より発表された、本年の全国寒候期予報を図 2 に示す。北・東・西日本では平年に比べて寒気の影響を受けやすく、冬平均気温は平年並みか低い見込みとなっている。また、日本海側 (北・東・西日本) の降雪量は平年並みか多い見込みとなっており、本年は多雪傾向であると予想されている。

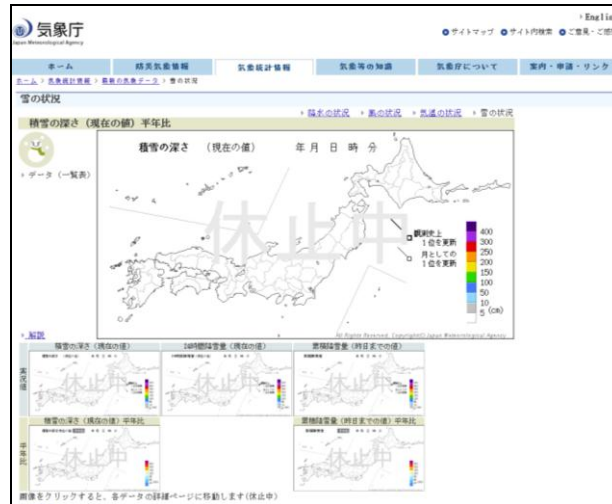
図3 気象庁ホームページにおける雪の情報  
(出典：気象庁ホームページ)

気象庁ホームページでは、現在の積雪の深さや平年比、累積降雪量などを随時公表している(図3)。屋根上の積雪量を目視等で判断するのは困難な場合も多く、上記データから積雪量を把握し、雪下ろし等の対策実施の目安とすることができる。

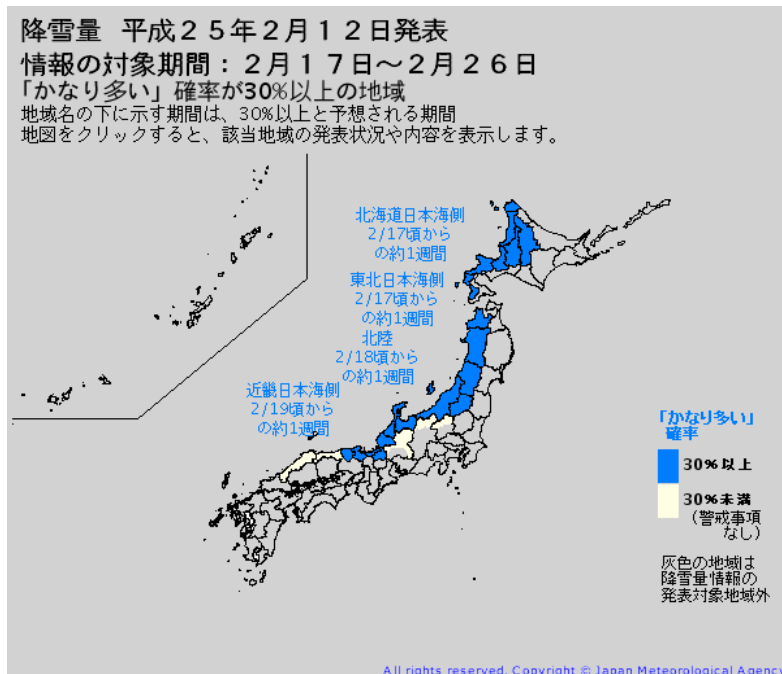
図4 気象庁ホームページにおける大雪に関する異常天候早期警戒情報発表状況  
(出典：気象庁ホームページ)

具体的には、概ね1週間後からの7日間を対象に、地域ごとに平均した降雪量が「かなり多い」可能性が30%以上である場合に、関係機関への配信と気象庁ホームページ上で発表される。対象地域は日本海側を中心とした図4に示す地域で、検討は11月～3月に週2回行われる。

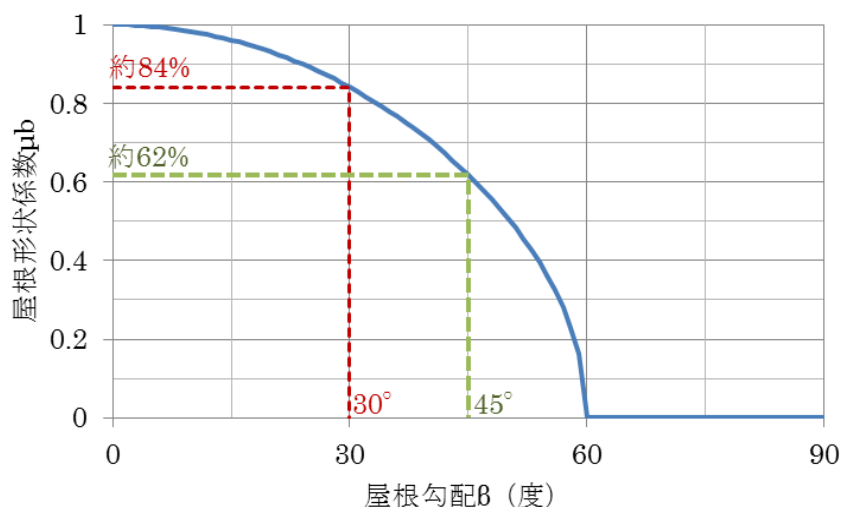
図6 屋根勾配による積雪荷重低減割合

- ・記録的な大雪により、設計で想定した積雪量を超過する可能性がある。
- ・水分を含んだ雪や、融解・凍結を繰り返した雪は、想定している比重（比重 0.3）より重くなる。この場合、設計で想定した積雪量以下でも、建物には想定以上の重量が加わる可能性がある。
- ・局所的な雪だまり、雪庇などにより、局所的に大きな力が加わる可能性がある。
- ・建物の設計時に、雪下ろしを行うことを条件として、設計で想定する積雪量を低減している場合がある。積雪量を低減した建物では、建物の目立つ位置（エントランス横など）に図5のようなサインが取り付けられている。表示されている積雪量を超えても雪下ろしを行わなかった場合、設計で想定された積雪量以上の重量が、建物に加わる可能性がある。
- ・雪止めの付いていない勾配屋根を持つ建物は、雪が滑落する効果を見込み、積雪による荷重を低減して設計することができる（勾配  $30^\circ$  で約 84%、勾配  $60^\circ$  で積雪量 0 とする。図6 参照）。こうした設計がされた建物に対し、後から雪止めを設置したなどの理由で雪の滑落が生じなかった場合、想定された積雪量以上の重量が建物に加わる可能性がある。

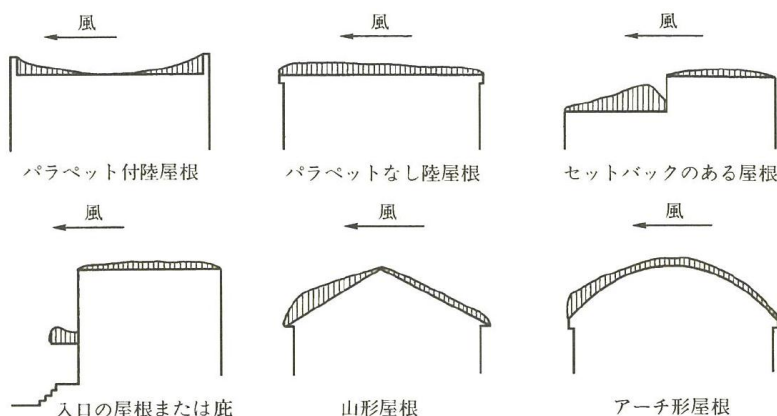
図7 屋根形状による屋上積雪の状況

- ・建物図面、構造設計書から、建物が設計された時の想定積雪量を把握する。
- ・雪だまりになりやすい箇所を洗い出し、柱、方杖の追加などの補強を行う。参考として、図7に屋根形状による積雪状況の例を示す。建物の立地状況や形状により、積雪の状況は大きく変わるため、例年の積雪状況等と合わせて補強箇所を検討するのが望ましい。

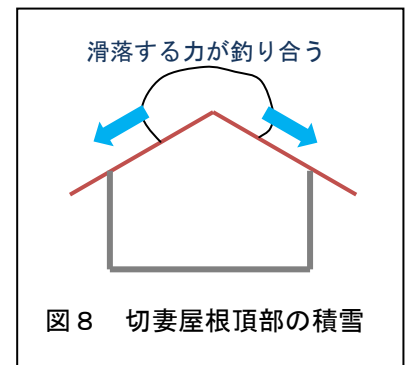
- ・屋根材の劣化により摩擦係数が増加し、滑雪しない。
- ・不適切な雪止めの設置による滑雪不全。
- ・ドーム屋根や切妻屋根頂部の積雪が力のつり合いにより滑雪しない(図8)。
- ・煙突、天窓など屋根突出部の滑雪不全。

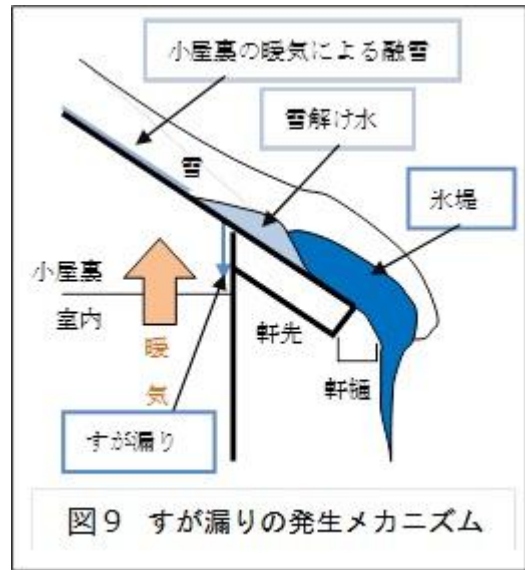
図9 すが漏りの発生メカニズム

- ・雪庇やつららが形成されることで局所的に大きな荷重がかかり、軒先が損傷する。
- ・軒樋につららが発生し、大きな荷重を受けることで、軒樋のたわみ、破損を生じる。
- ・雪解け水が軒先で再凍結し、氷堤を形成する。氷堤により雪解け水が軒先に溜まり、屋根材の隙間から屋内に浸入、雨漏りとなる。(すが漏り 図9参照)

- ・屋根の断熱が不十分のため、外気温が低い時点で融雪し、軒先で再凍結することでつらら、氷堤が形成される。
- ・局所的な気流の流れにより雪の吹き溜まりが発生し、雪庇が形成される。
